Notat vedr. behov for nedreovering

Gladsaxe almennyttige Boligselskab
Afdeling Søgården

EKAS Rådgivende Ingeniører A/S

27.04.2022

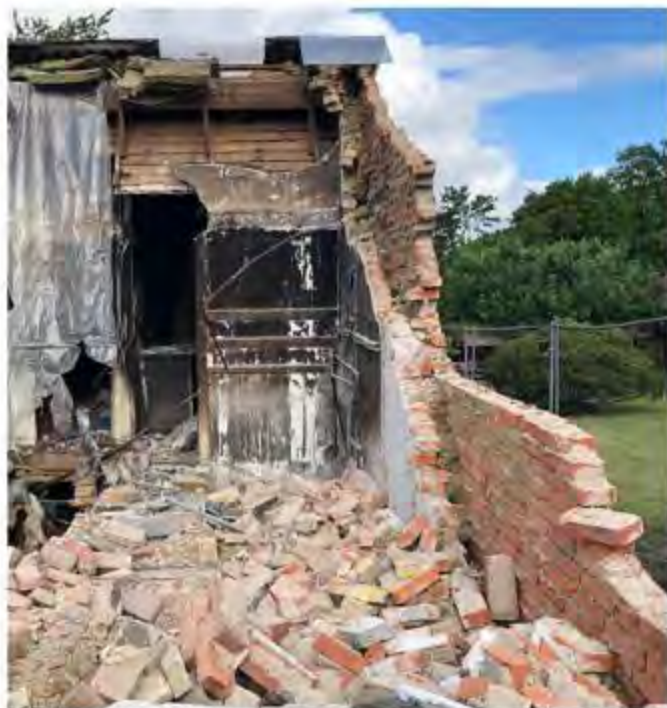
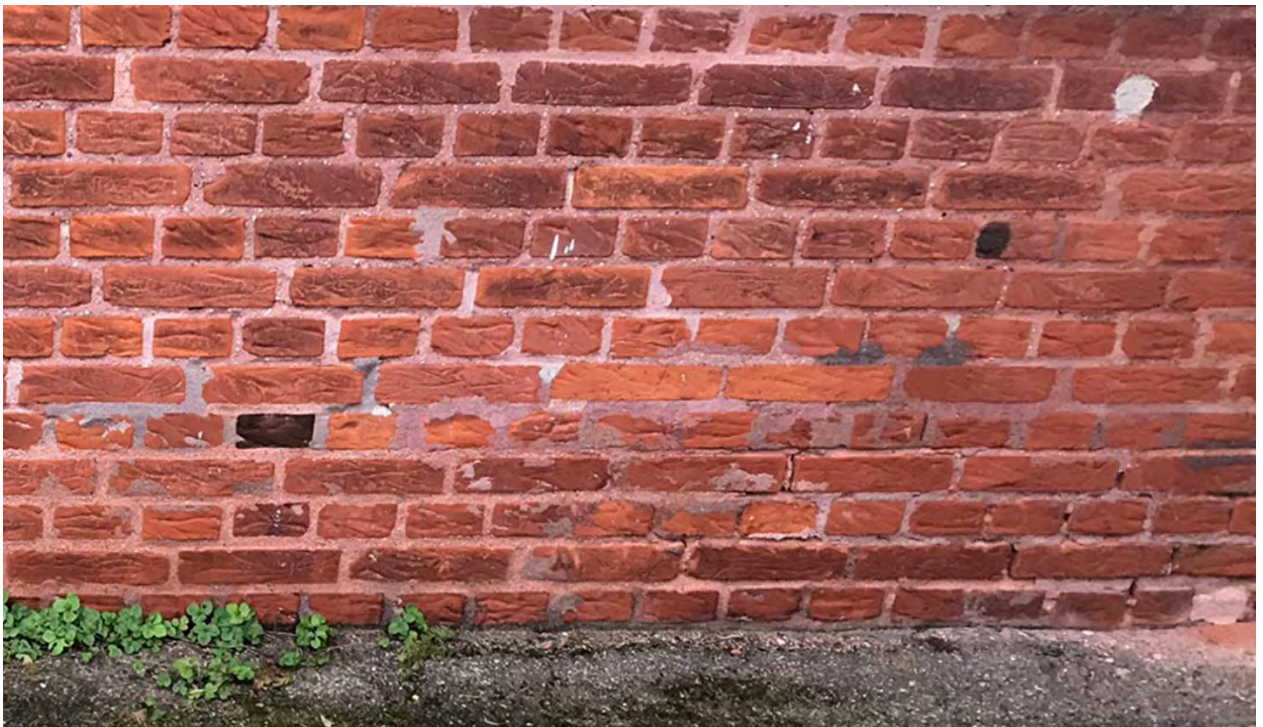
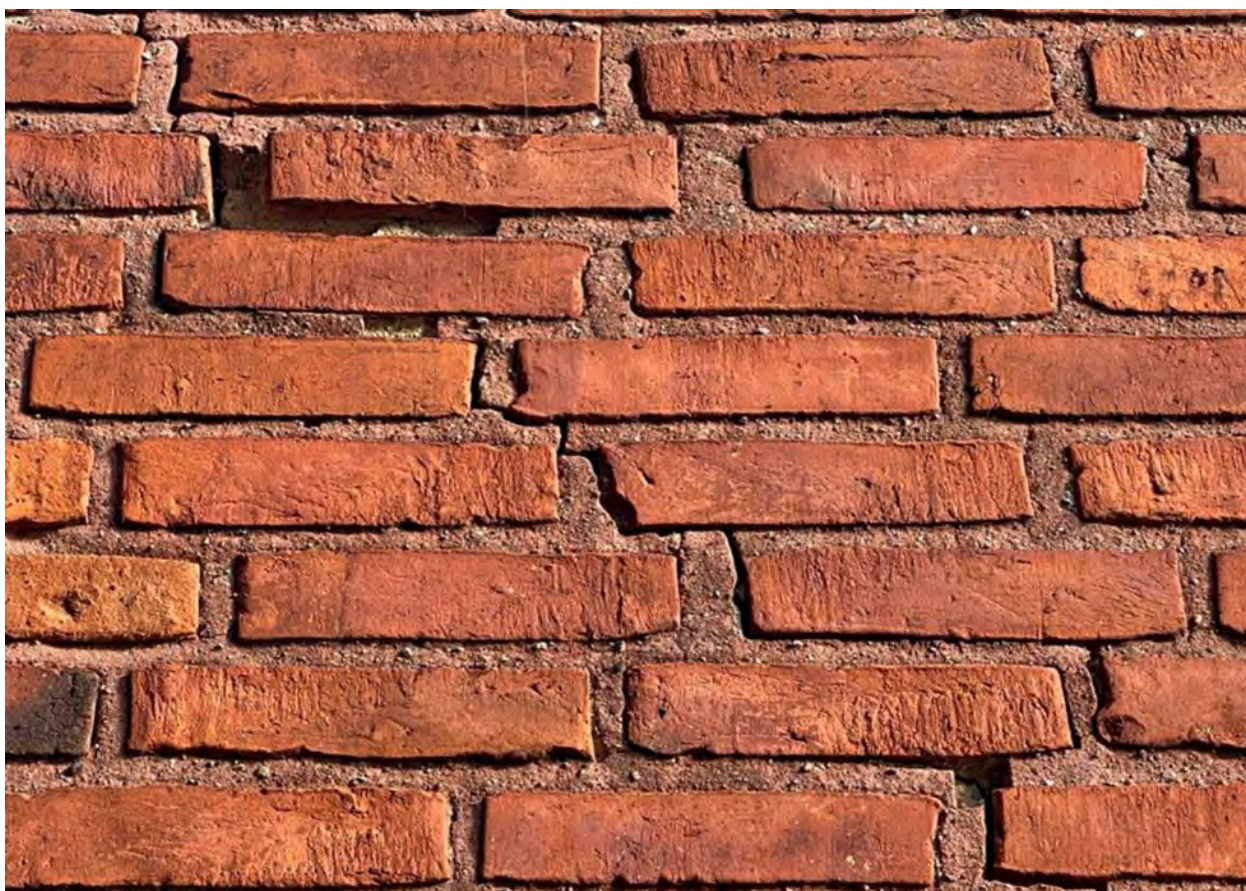
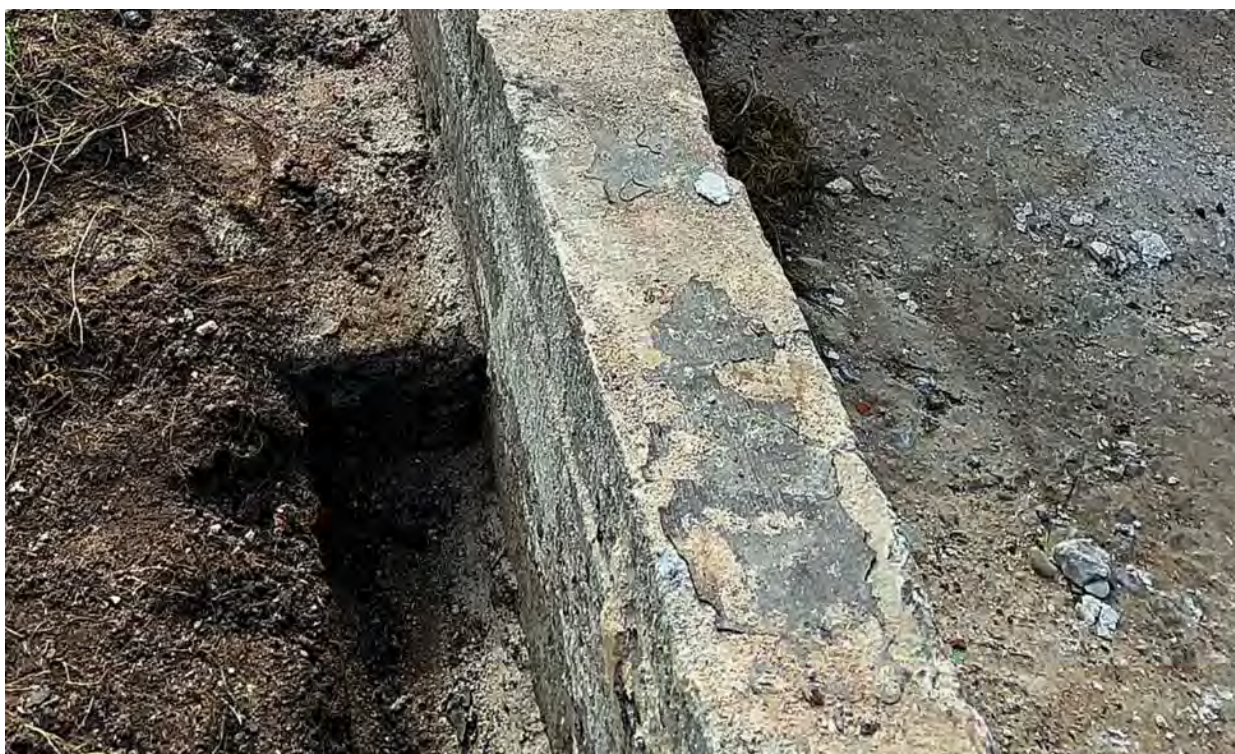
De murede facadevægge

- Har kun 70 mm isolering, der nogle steder er faldet noget sammen.
- Kuldebroer.
- Dårlige fuger og sten i et vist omfang.
- Utæt fugtspærre mellem murværk og sokkel.

- En efterisolering af de eksisterende murede vægge
- Etablering af ny vandret fugtspærre ved sokkel
- Udskiftning af tagplader og underlag
- Forbedring af ventilations- og isoleringsforhold i tag.
- Udskiftning af lofter
- Udskiftning af vægge ved annekset
- Forbedring af udluftningsforhold i annekset
- Lille loftshøjde kan ikke umiddelbart ændres

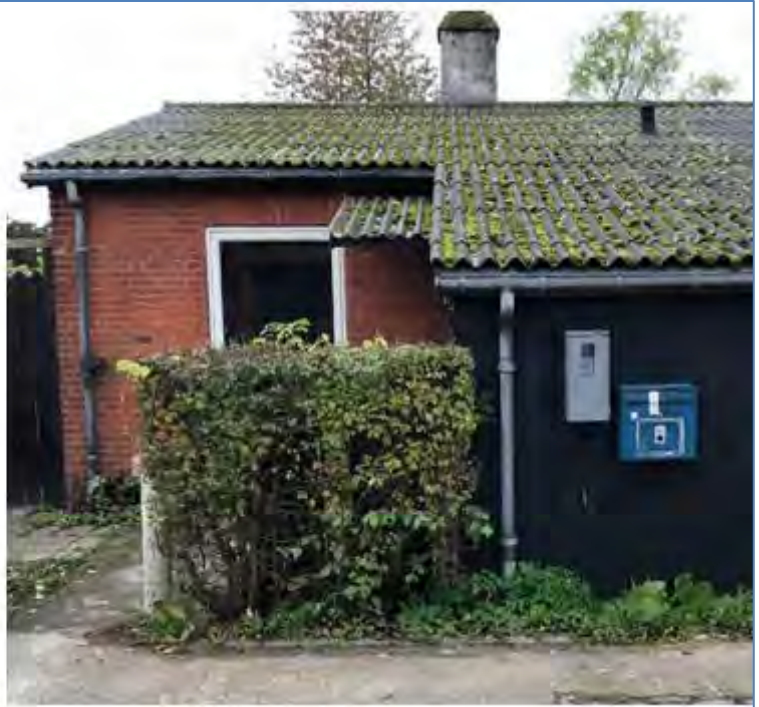
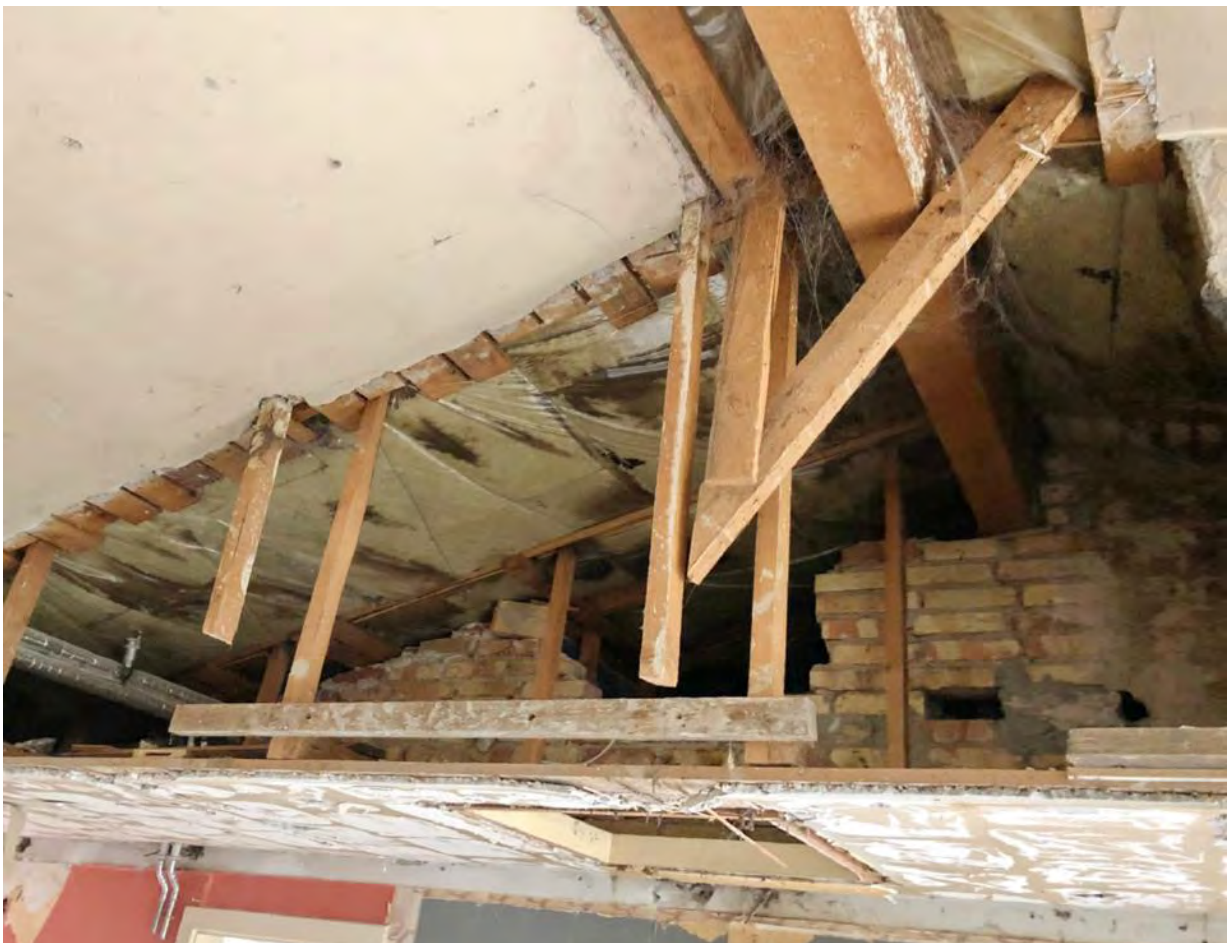
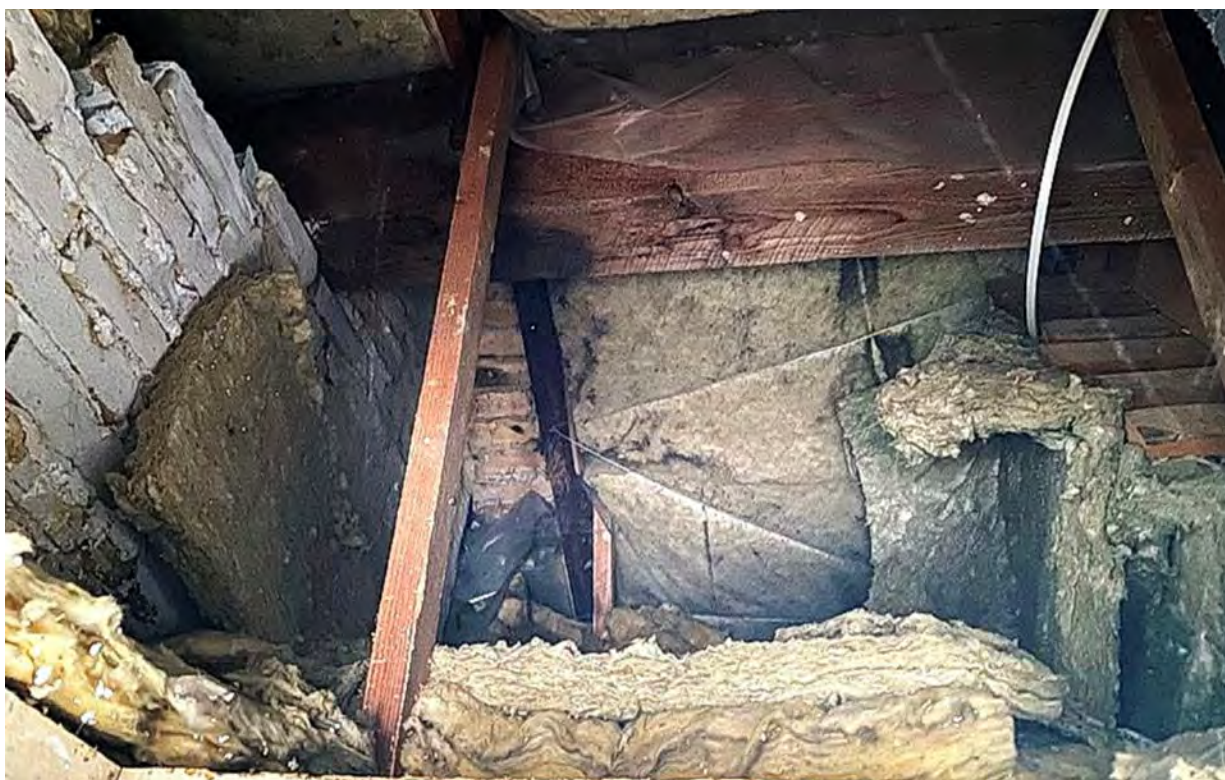
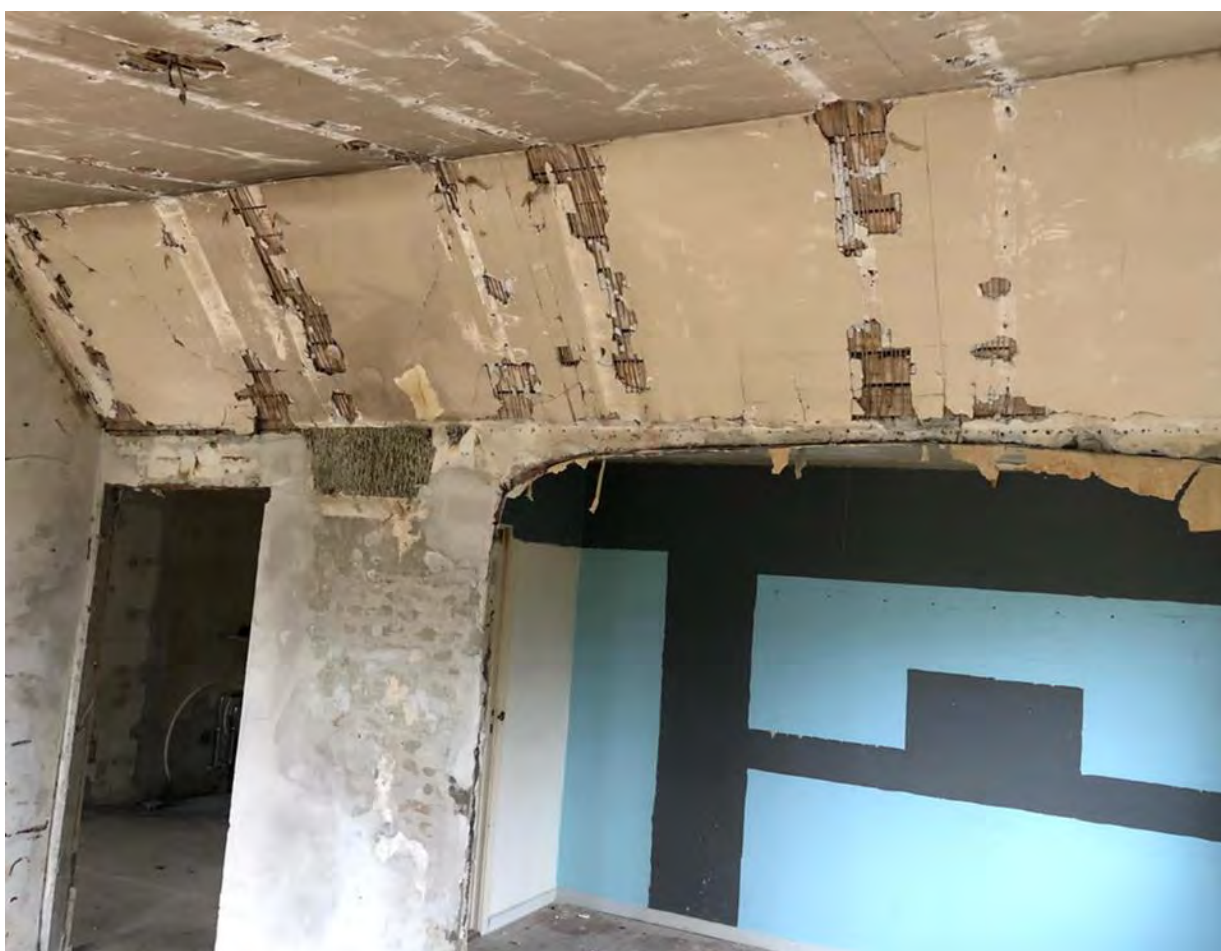
Tage og lofter

- Dårlig og slidt tagbeklædning.
- Dårlige ventilationsforhold i tagkonstruktionen.
- Isolering opfylder ikke nuværende krav.
- Risiko for uforudsigelige svigt og skader i tagkonstruktionen.
- Ny loftsbeklædning påkrævet.

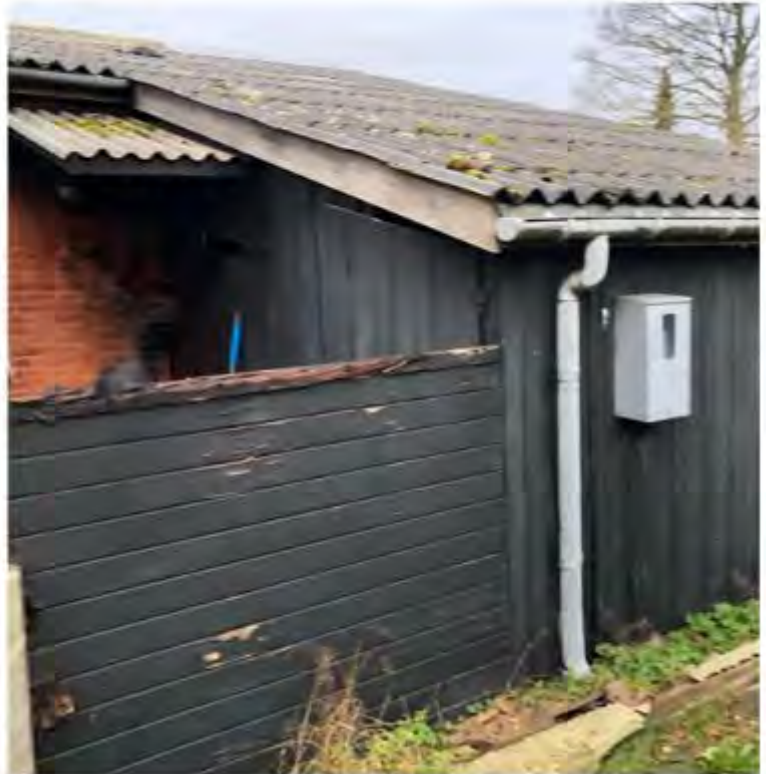
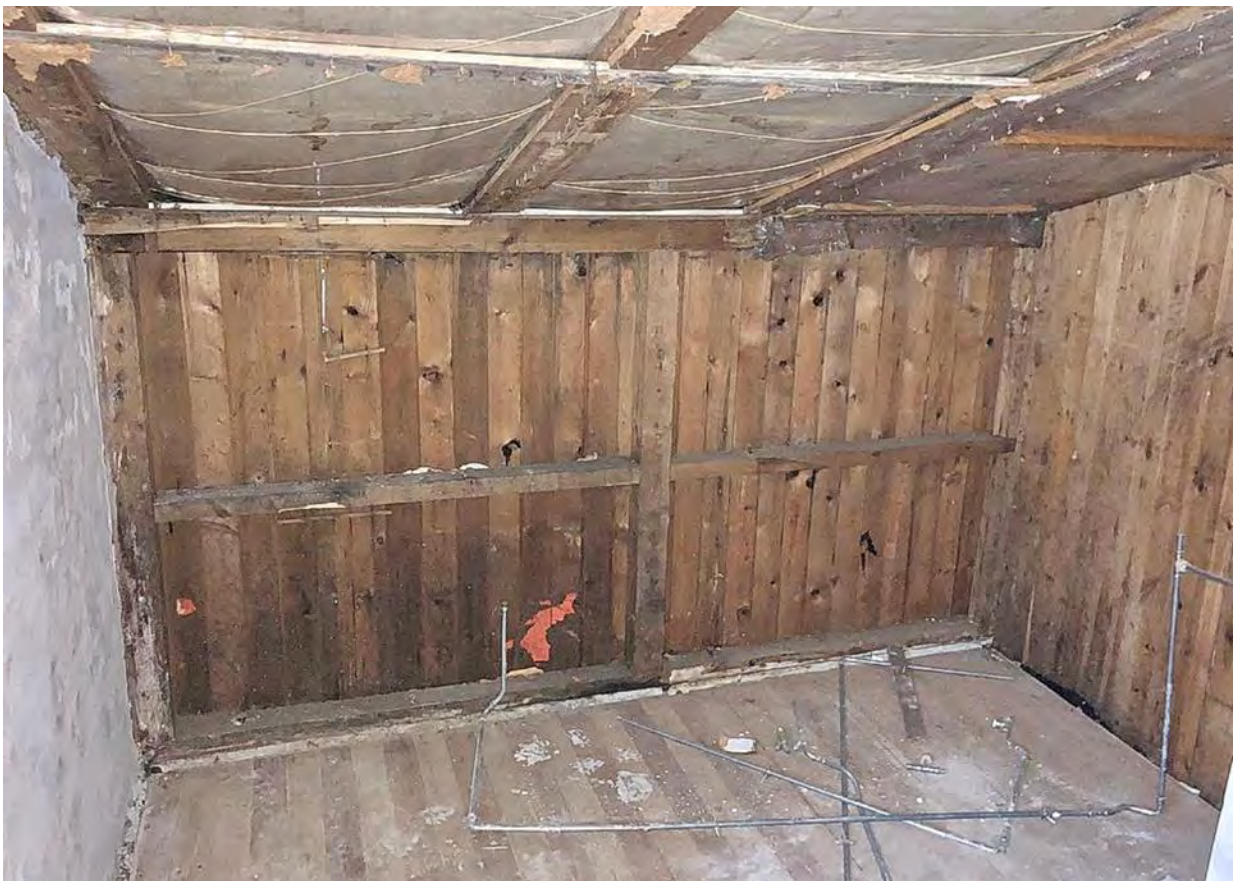
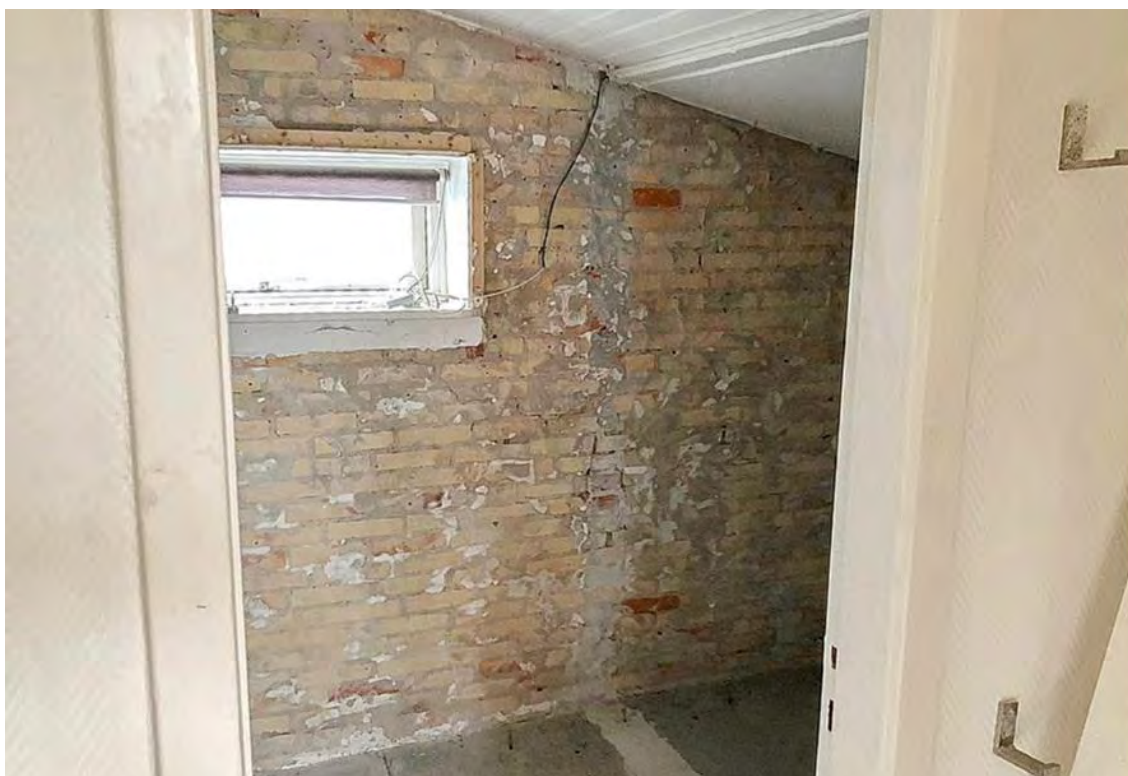
Annekset

- Vægge dårligt isolerede og uden membran.
- Lille loftshøjde.
- Ikke mulighed for effektiv udluftning.
- Resulterer i risiko for skimmelsvampeangreb.
