Notat vedr. skimmel

Gladsaxe almennyttige Boligselskab
Afdeling Søgården

EKAS Rådgivende Ingeniører A/S

28.03.2019

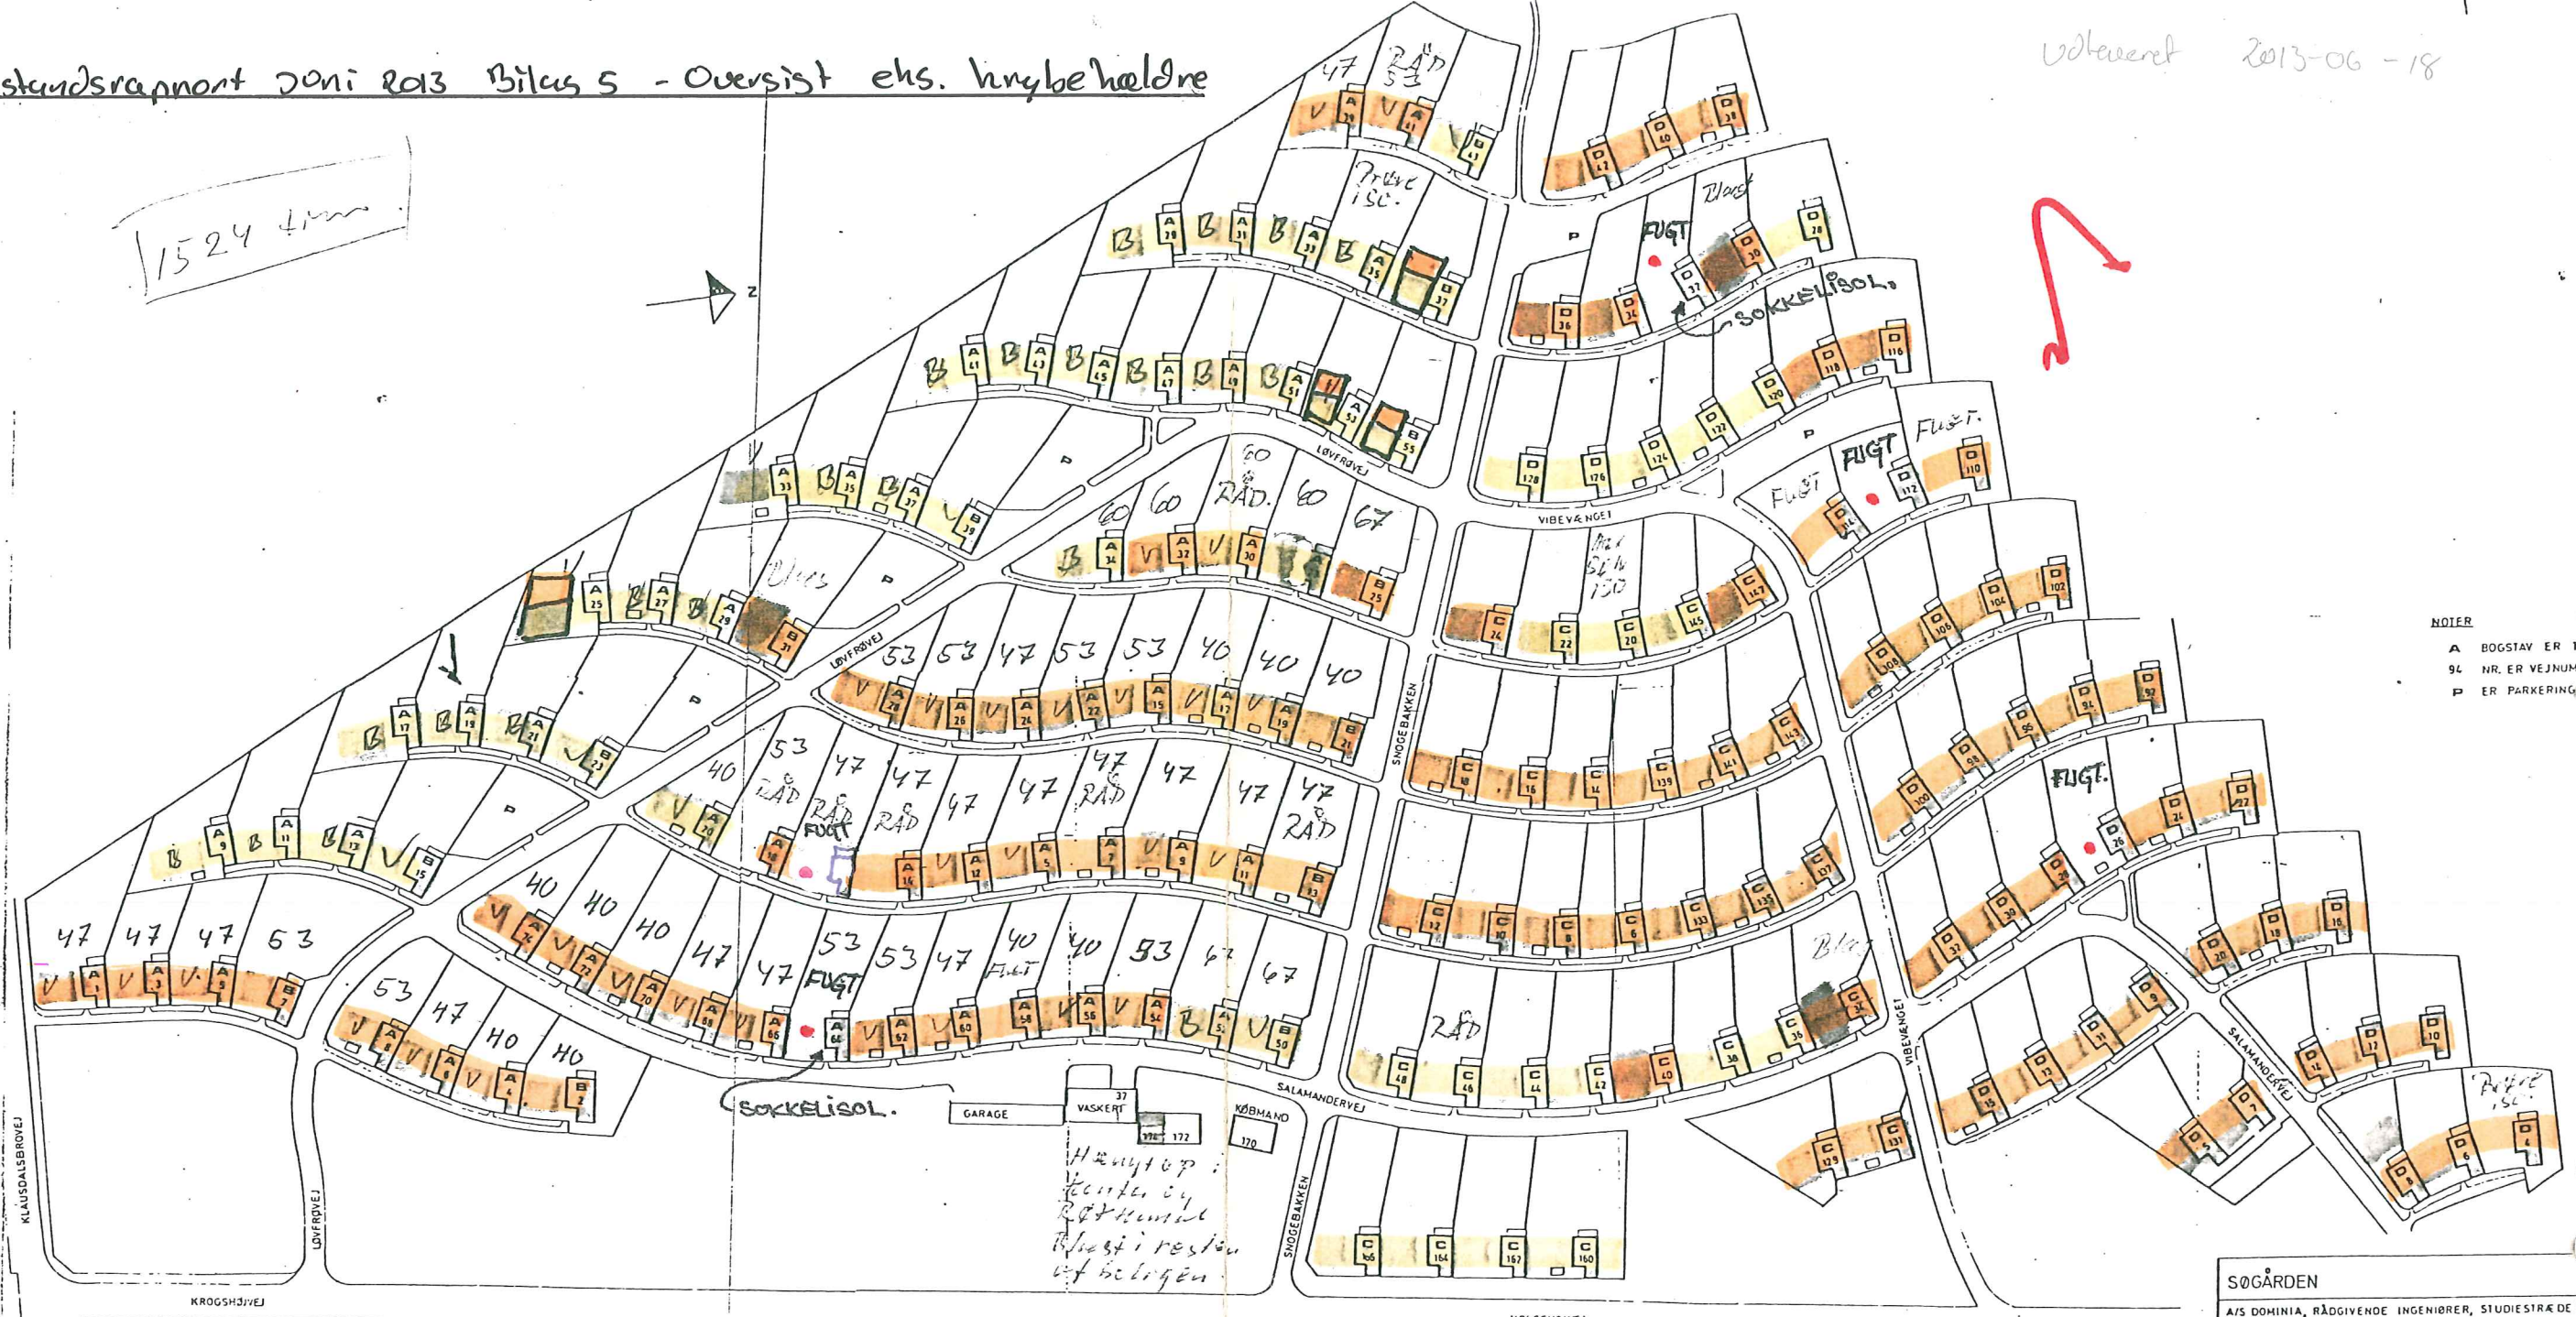
Oversigt over isolering i krybekældre.
Oversigt over registrerede boliger med skimmel.

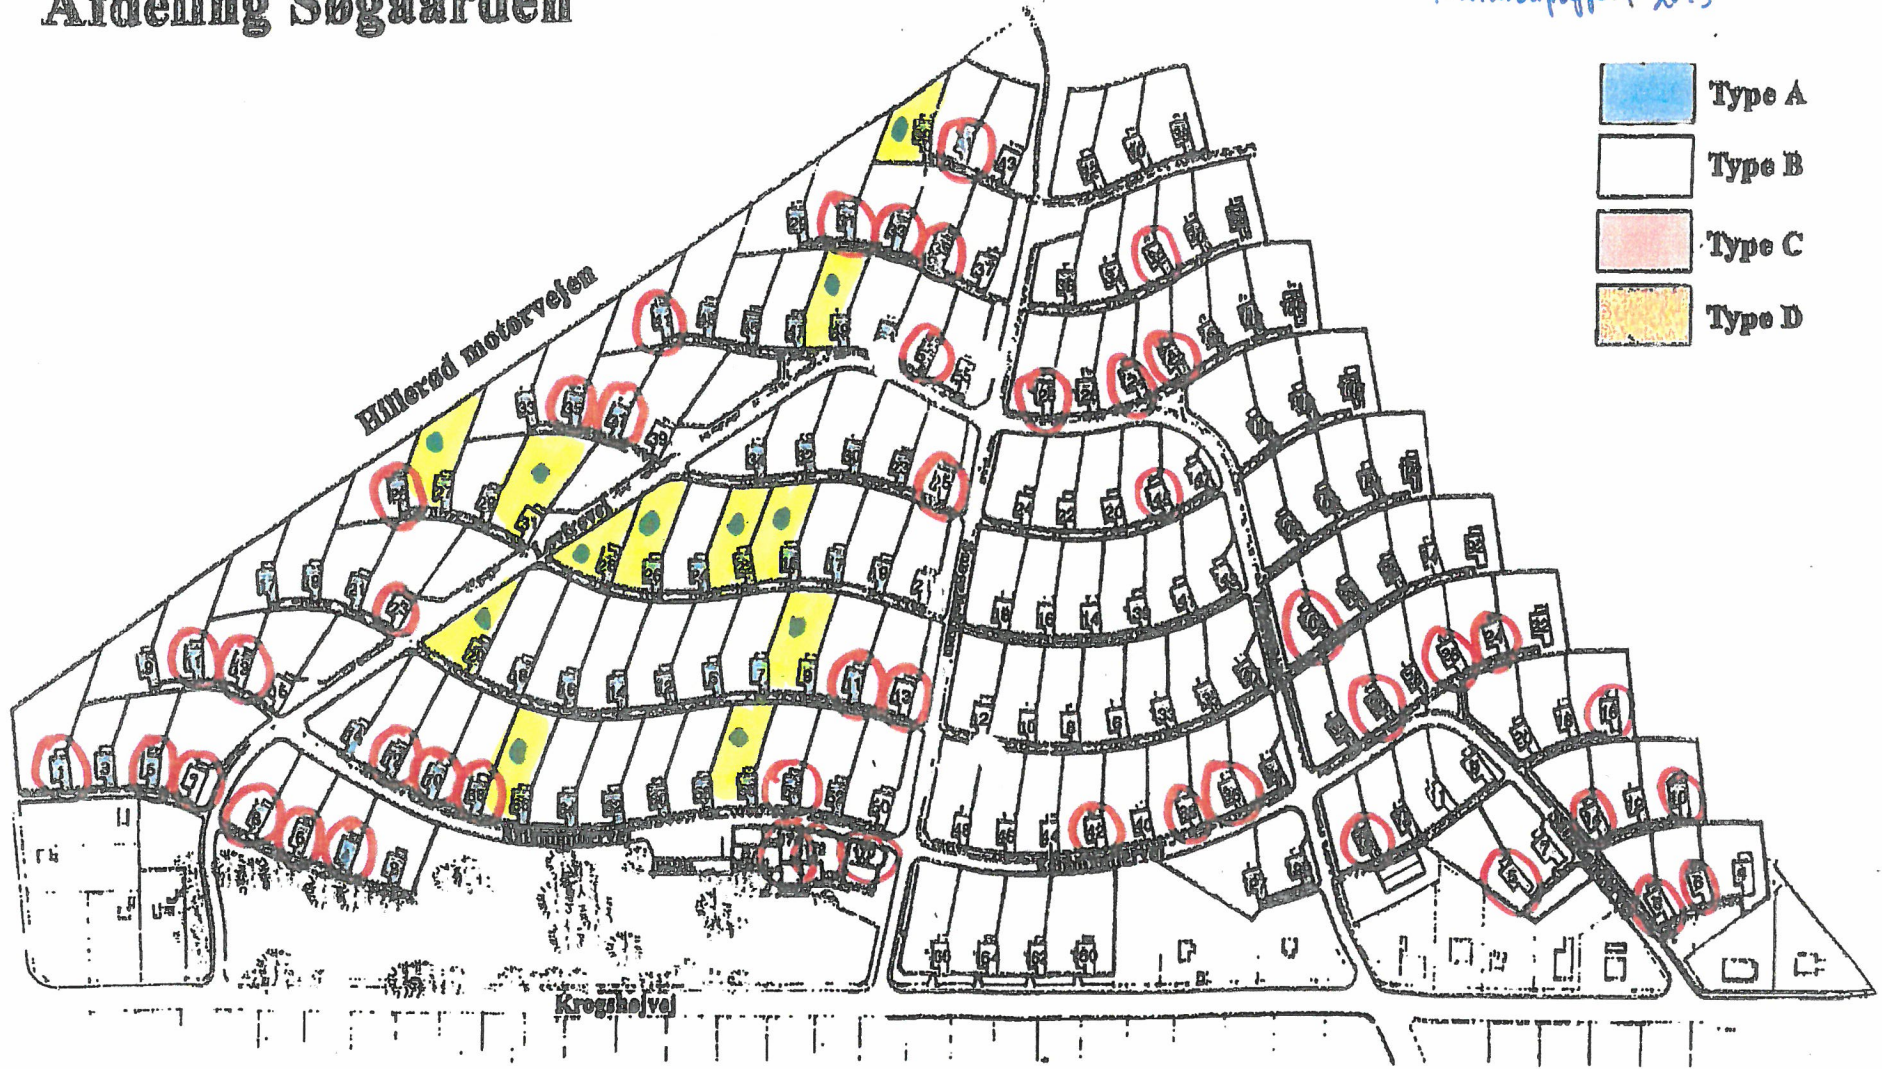
Gladsaxe almennyttige Boligselskab					
Søgaarden			Overblikstueplan		
1911	1912	1913	1914	1915	1916
1917	1918	1919	1920	1921	1922
1923	1924	1925	1926	1927	1928

Adresser med registrerede skimmelproblemer
-

Adresser med skimmelproblemer fra tilstandsrapport 2013
