Helhedsplan i Søgården

Orienteringsmøde
30. november 2020

De største problemer for Søgården er overordnet set i store trækk:

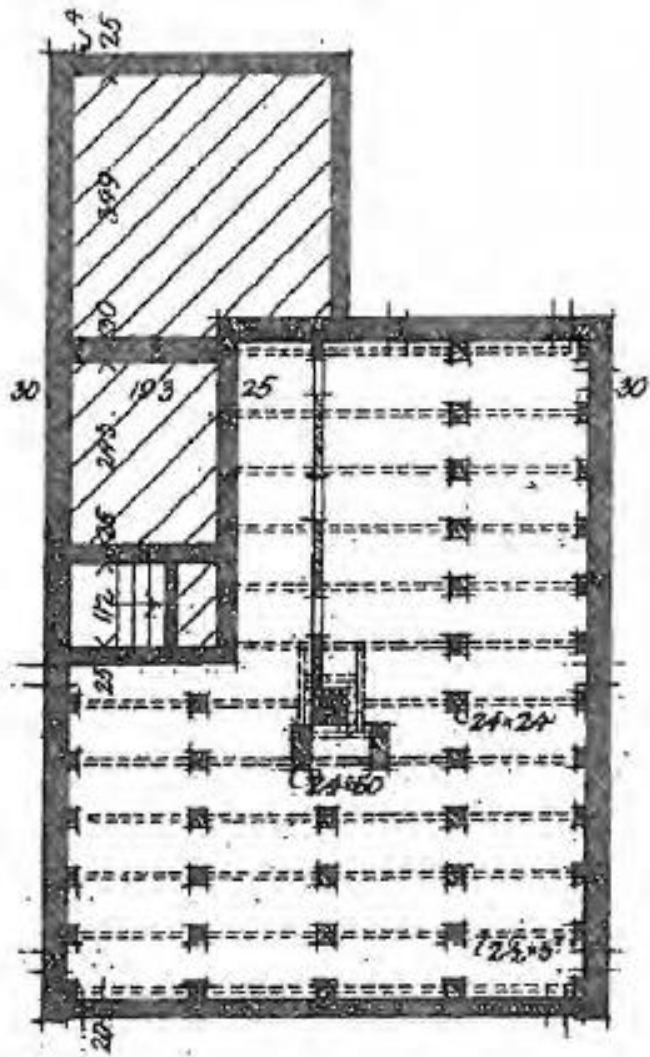
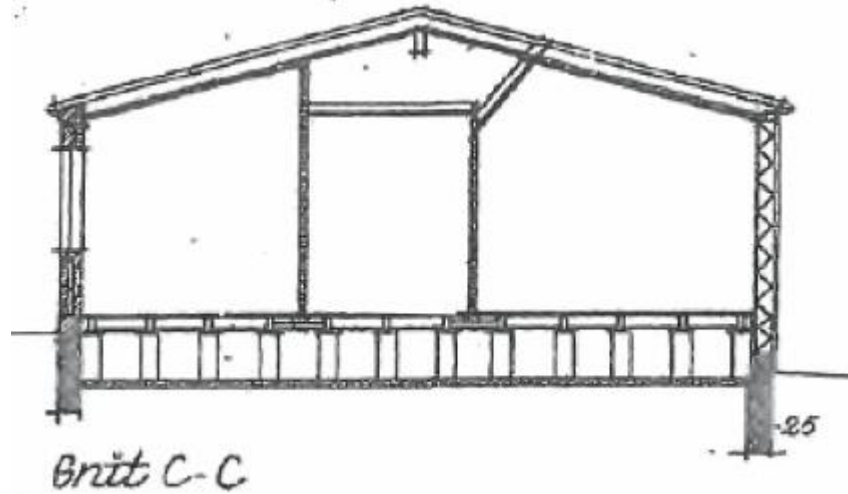
Fundamentplan

Det viste sig, at det var
krybekældrene, der var
omdrejningspunktet for indeklima-
problemerne

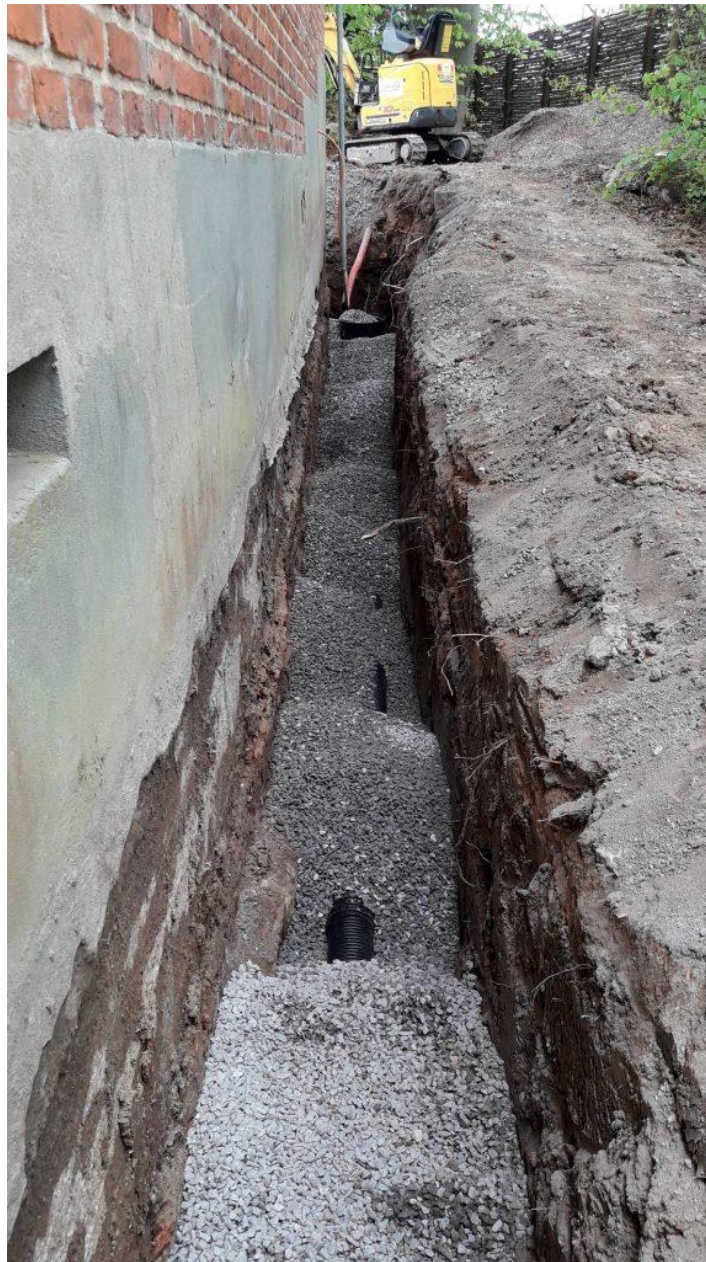
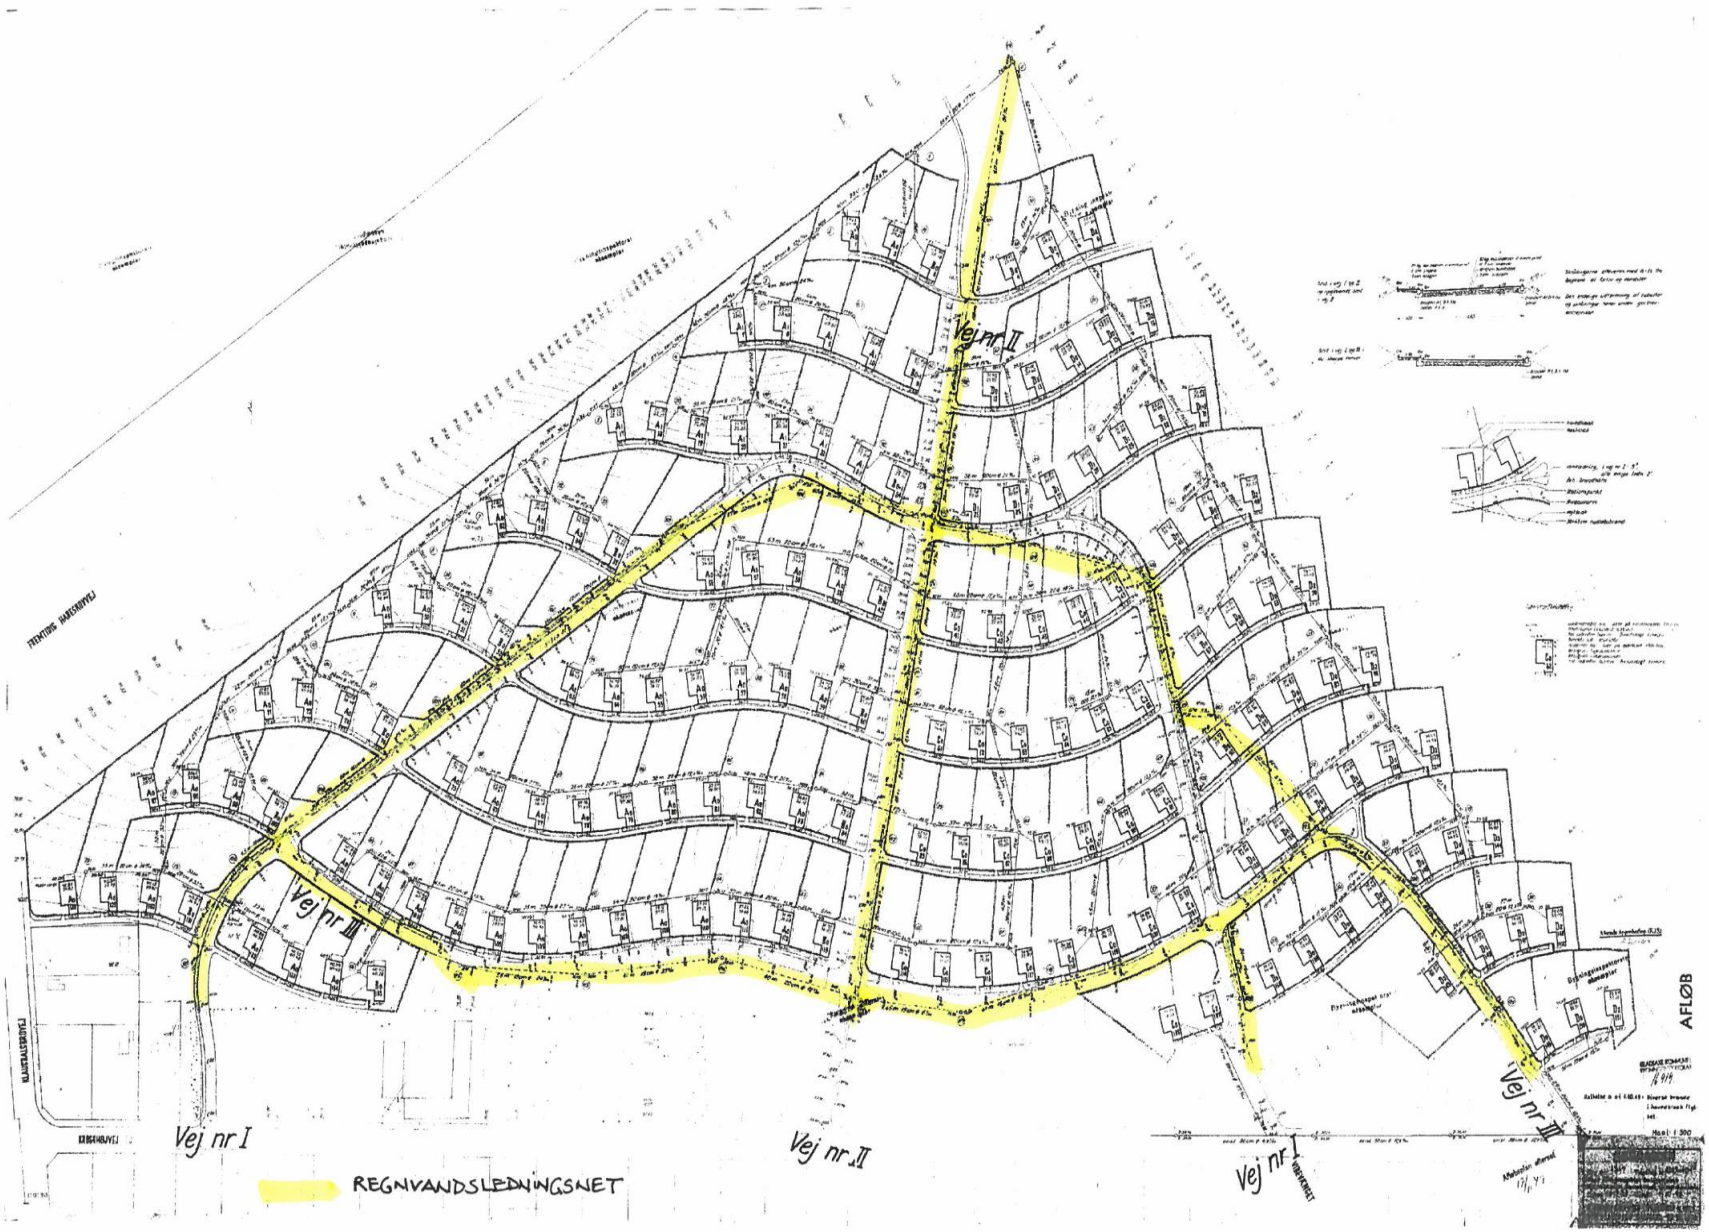
Mulighed for etablering af omfangsdræn

Vandet kan ikke ledes til faskinerne da jorden er dårligt drænende, og der findes ikke noget regnvandsledningsnet.

Det er derfor ikke muligt at bortlede vandet fra omfangsdrænene og dermed kan der ikke etableres noget dræn.

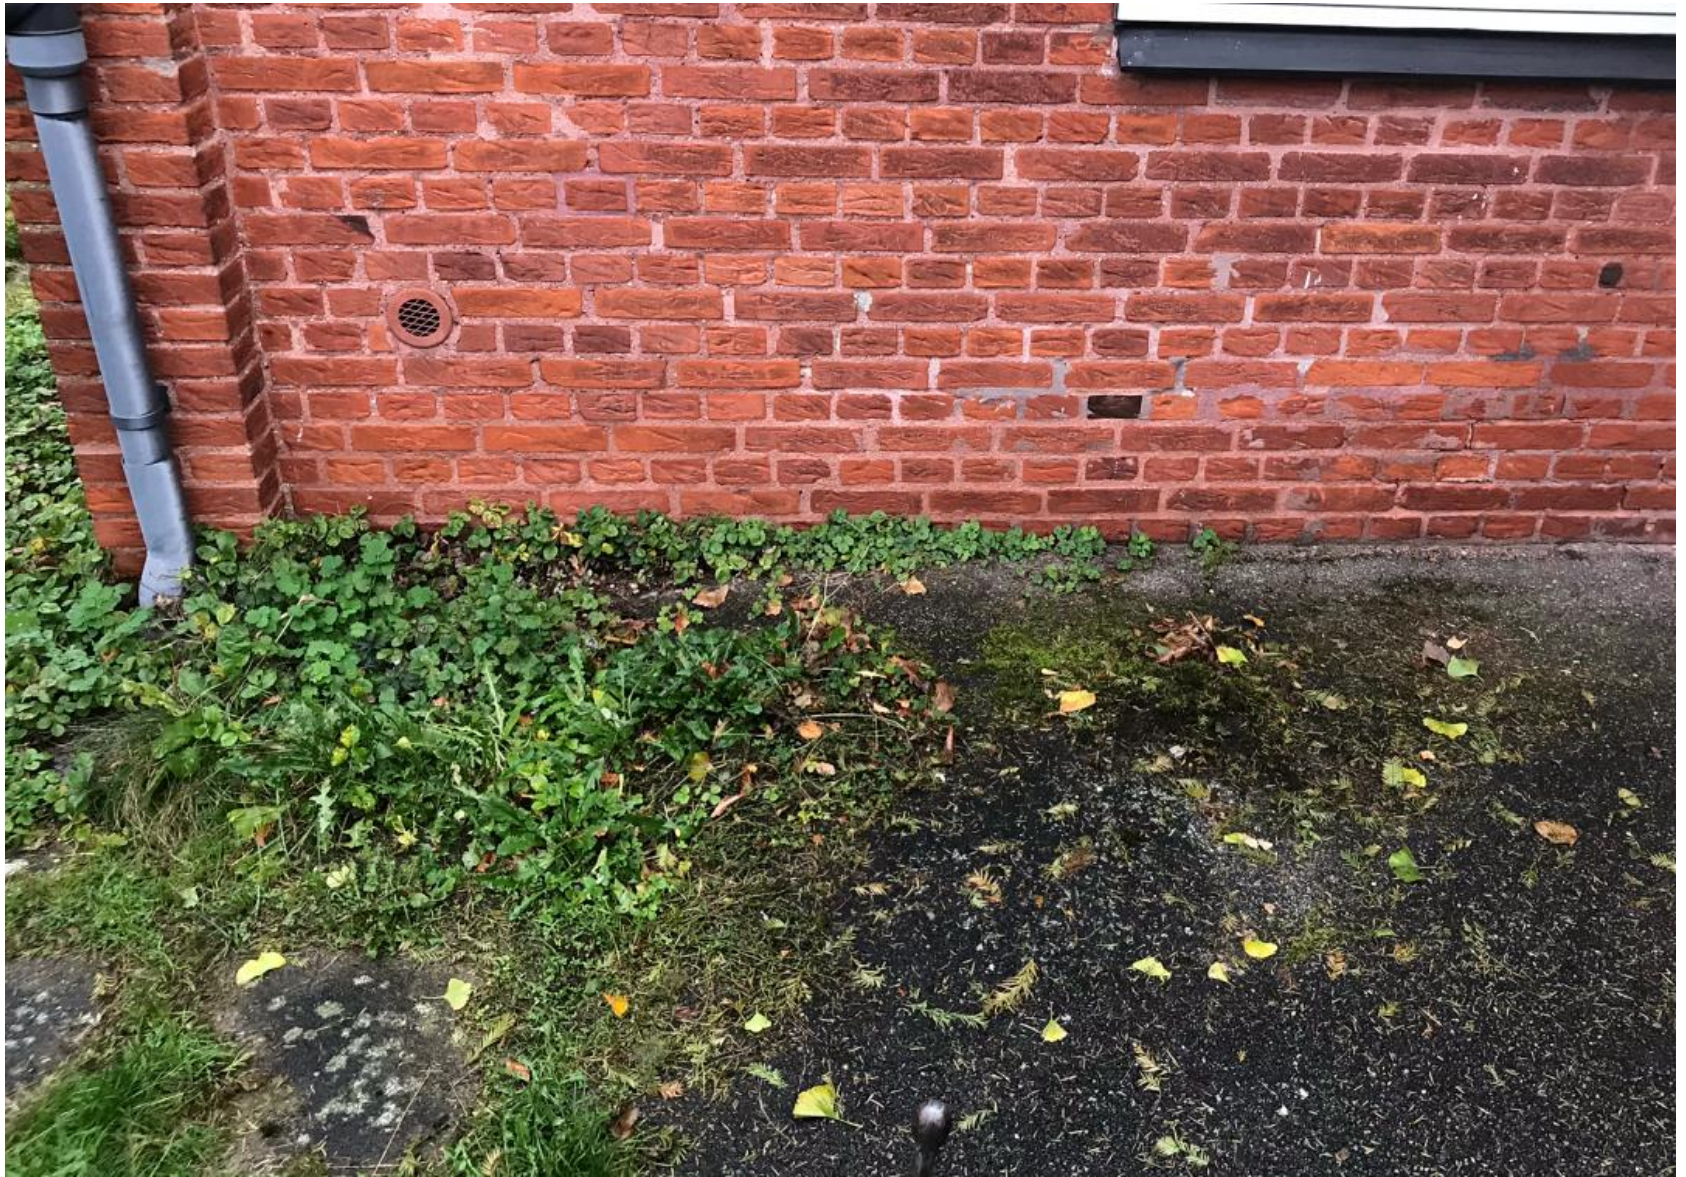
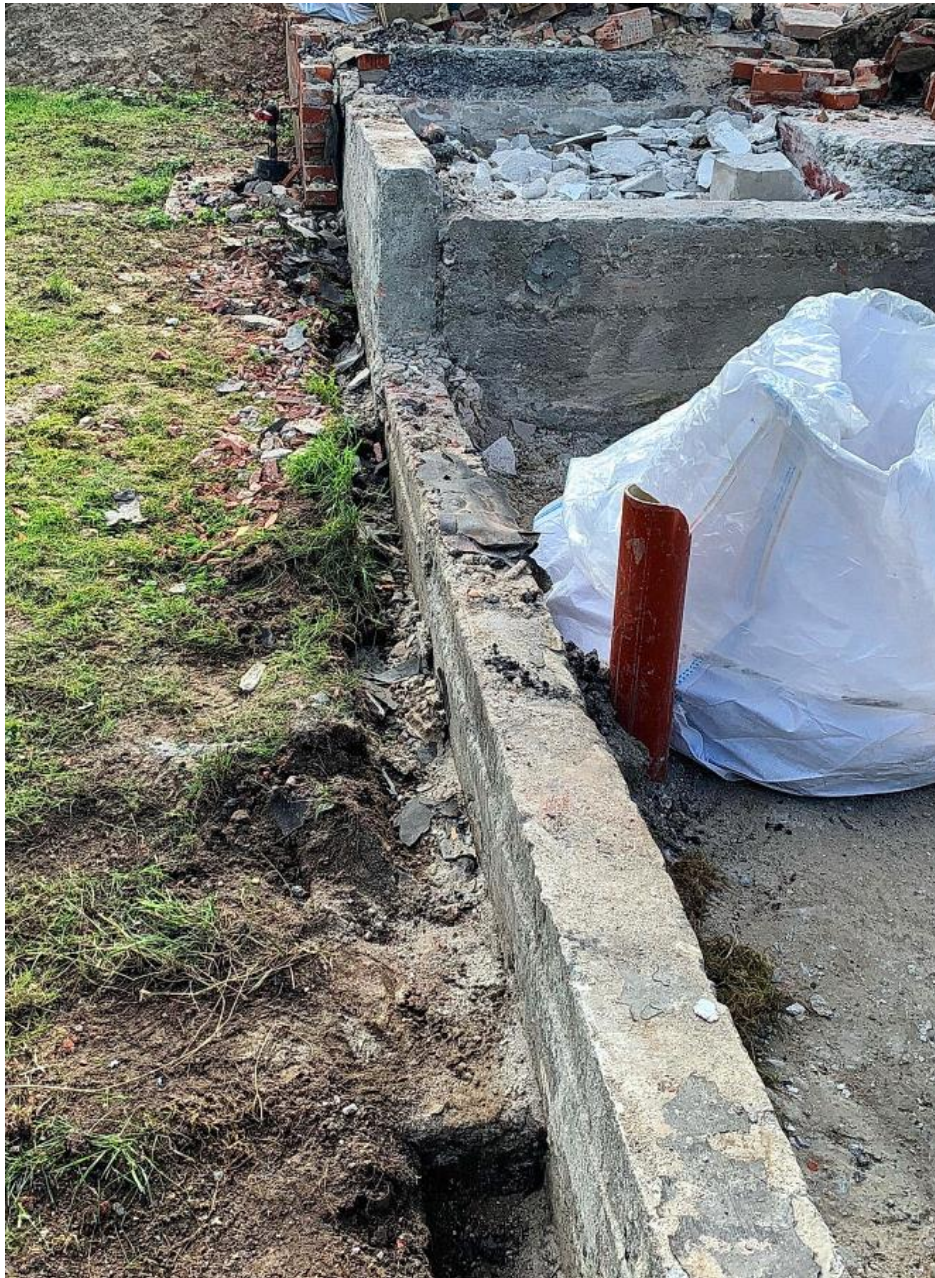
- Soklerne ligger under terræn, idet facademurstenene fortsætter ned under terræn
- Udvendig efterisolering af soklerne vil kun hindre fugtindtrængen gennem selve soklen.
- Der vil stadig kunne ske fugtindtrængen op gennem bunden i krybekældrene, som kun består et klaplag af relativt åben og porøs beton.

- Soklerne ligger under terræn, idet facademurstenene fortsætter ned under terræn
- Udvendig efterisolering af soklerne vil kun hindre fugtindtrængen gennem selve soklen.
- Der vil stadig kunne ske fugtindtrængen op gennem bunden i krybekældrene, som kun består et klaplag af relativt åben og porøs beton.
- Der vil også kunne ske nogen fugtoptrængen igennem facadestenen alt efter, hvor den fugtstandsende membran er placeret og hvor godt den virker.

Konklusionen er, at en efterisolering af soklerne kun vil have en begrænset effekt på fugtindtrængningen i krybekældrene

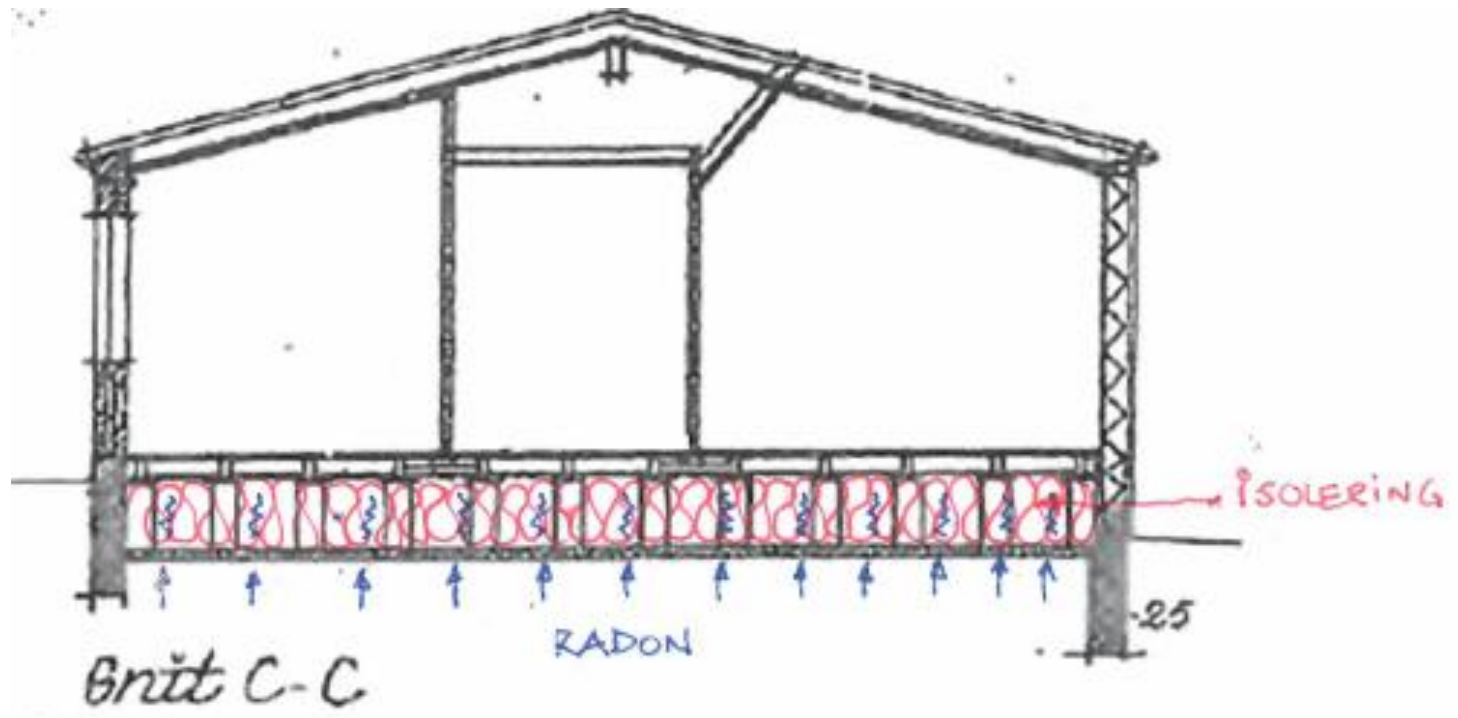
- Radon er en radioaktiv gas, som findes naturligt i undergrunden. Herfra kan den sive ind i boliger, hvilket øger risikoen for lungekræft hos beboerne.
- Der er foretaget en stikprøvevis radonundersøgelse i bebyggelsen og det viste, at 40% af prøverne havde et radonniveau der ligger mellem 2-4 gange over myndighedernes grænseværdier.
- Der er dermed behov for at iværksætte tiltag, som kan nedsætte radonniveauet i boligerne.
- Når krybekældrene er fyldt op med isolering er det ikke muligt at foretage en effektiv bortventilering af radon fra undergrunden.

Konklusionen er, at ved en bibeholdelse af krybekældrene kan der ikke sikres et tilstrækkeligt lavt radonniveau i boligerne.

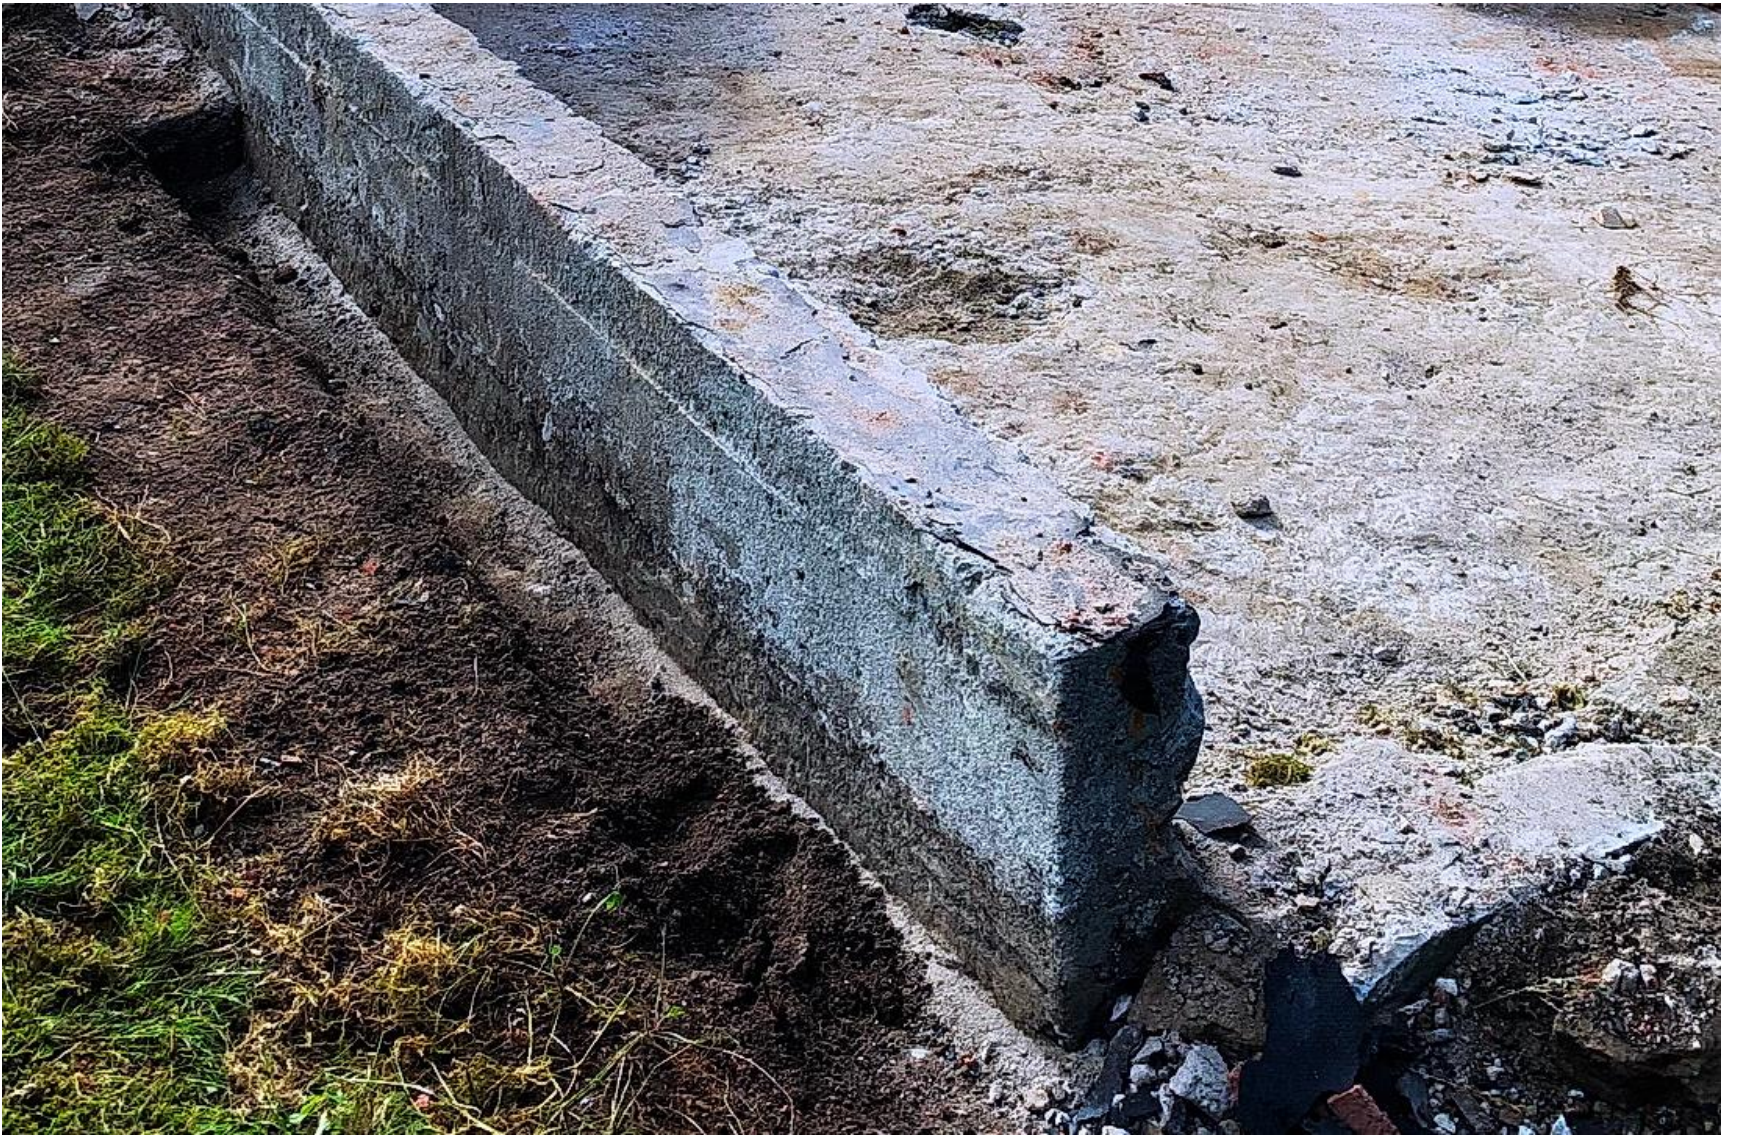
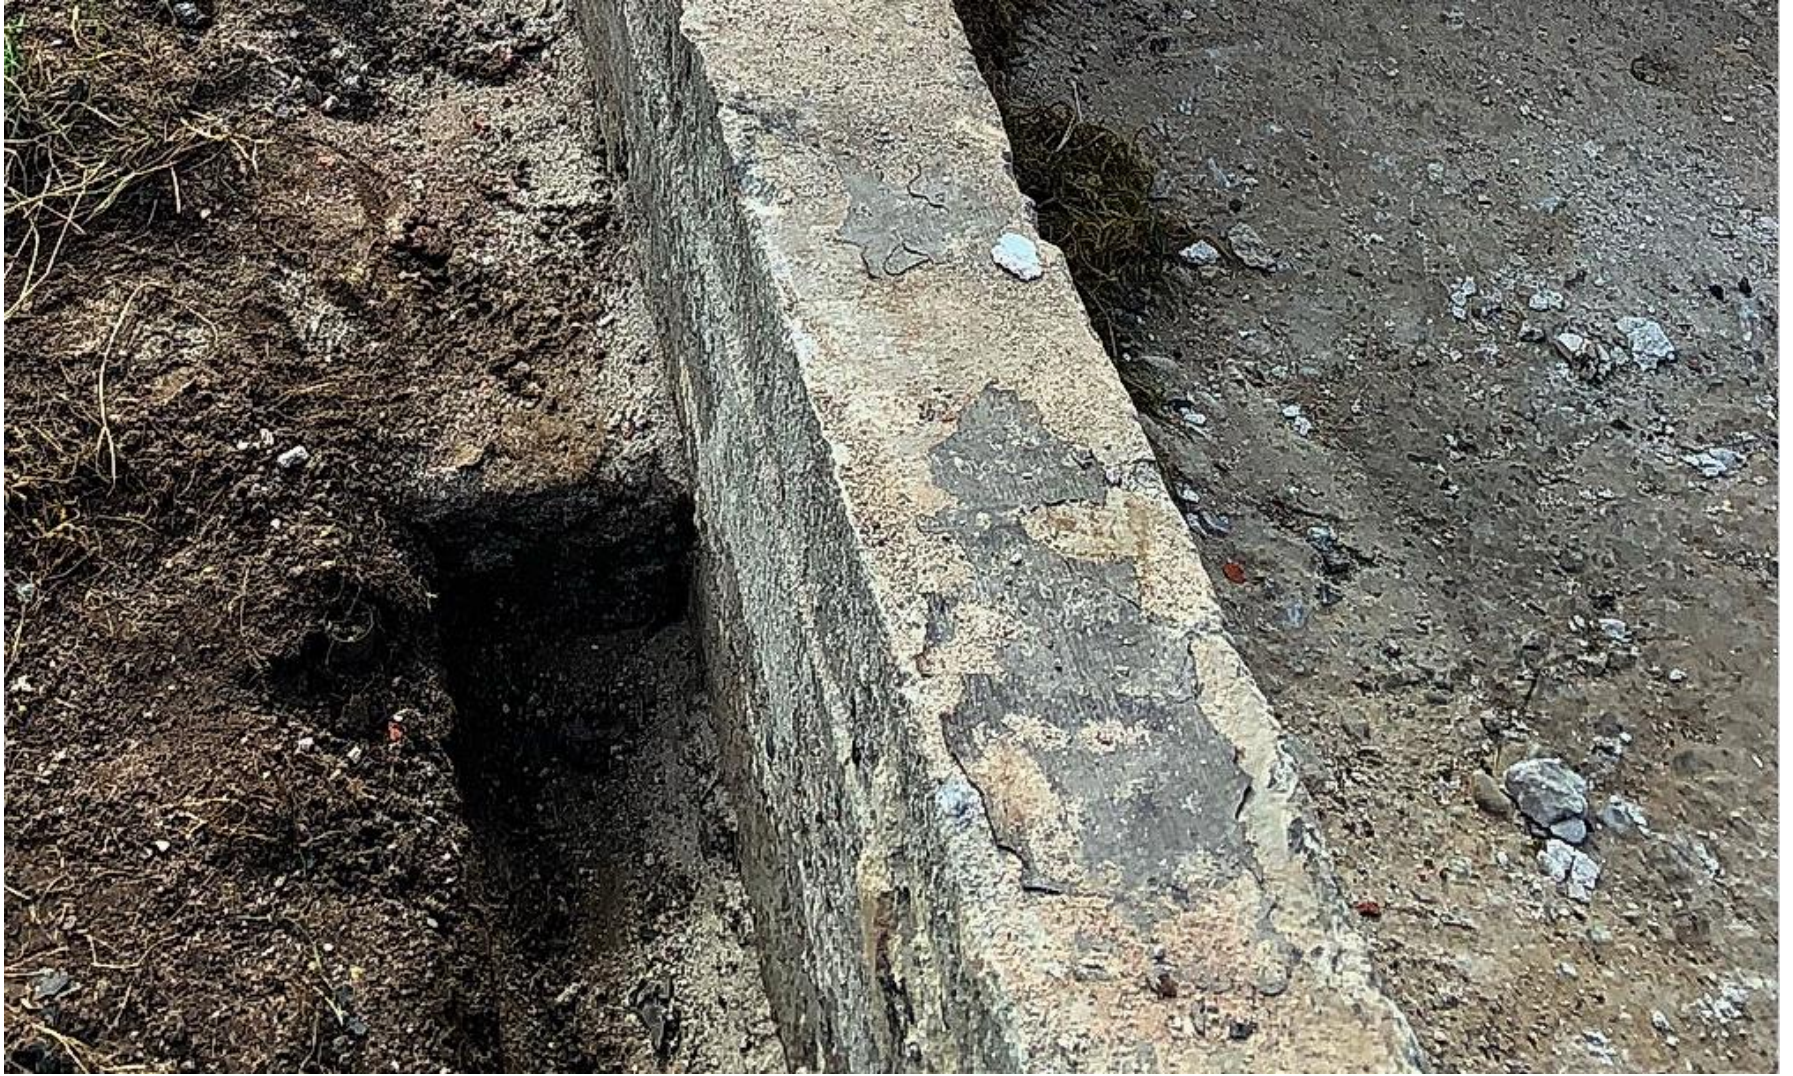
- Som udgangspunkt burde der være indlagt en fugtstandsende membran (asfaltpap) i de murede facadevægge mellem sokkel og ovenliggende murværk.
- Ved nedrivningen af brandtomten på Snogebakken 31 kunne det konstateres, at der de fleste steder var indlagt en sådan membran, men tilstanden af den var mangelfuld.
- Den indlagte asfaltpap var porøs, manglede nogle steder og var i stykker næsten alle steder. *Foto*

Konklusionen er, at ved en bibeholdelse af de murede facader vil der fortsat kunne ske en fugtoptrængning i væggene.

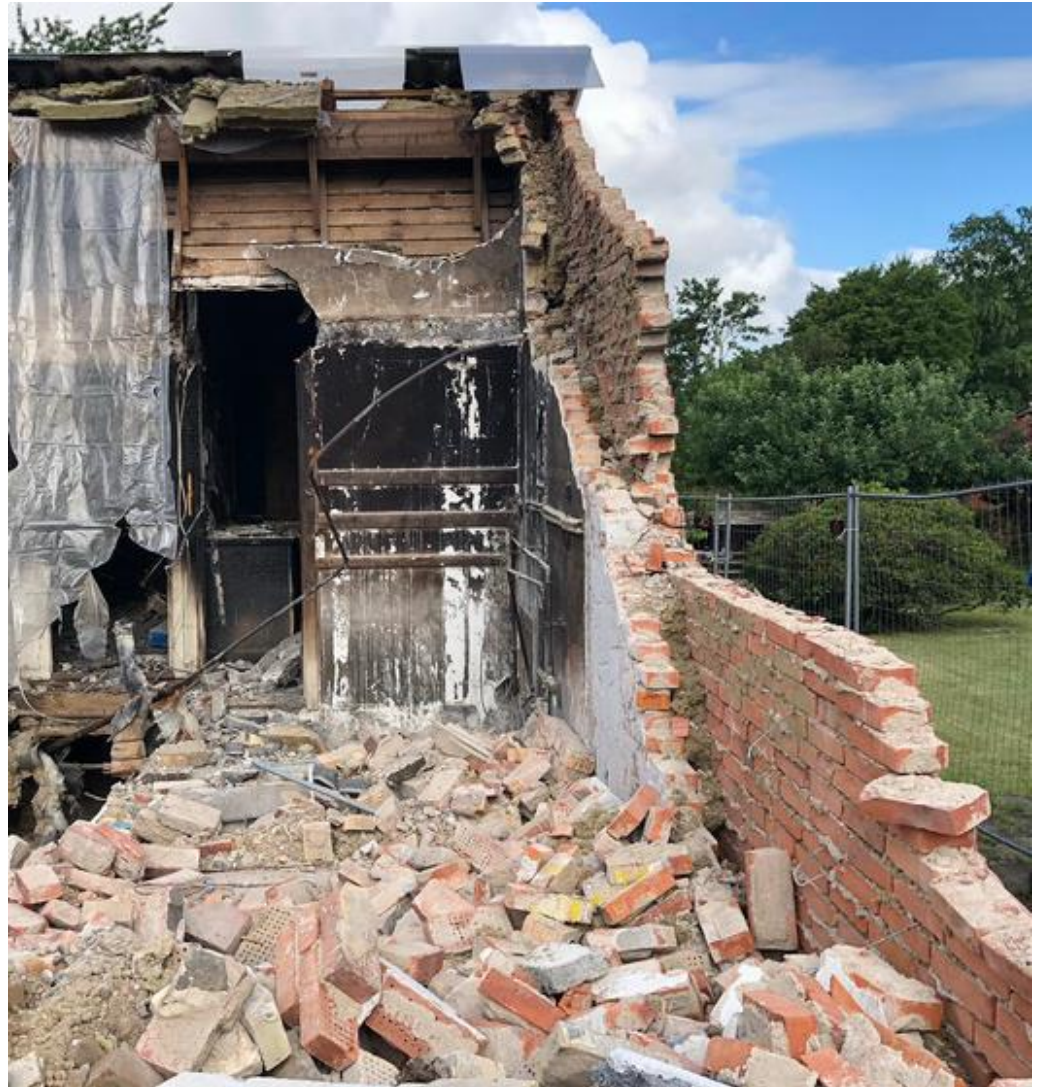
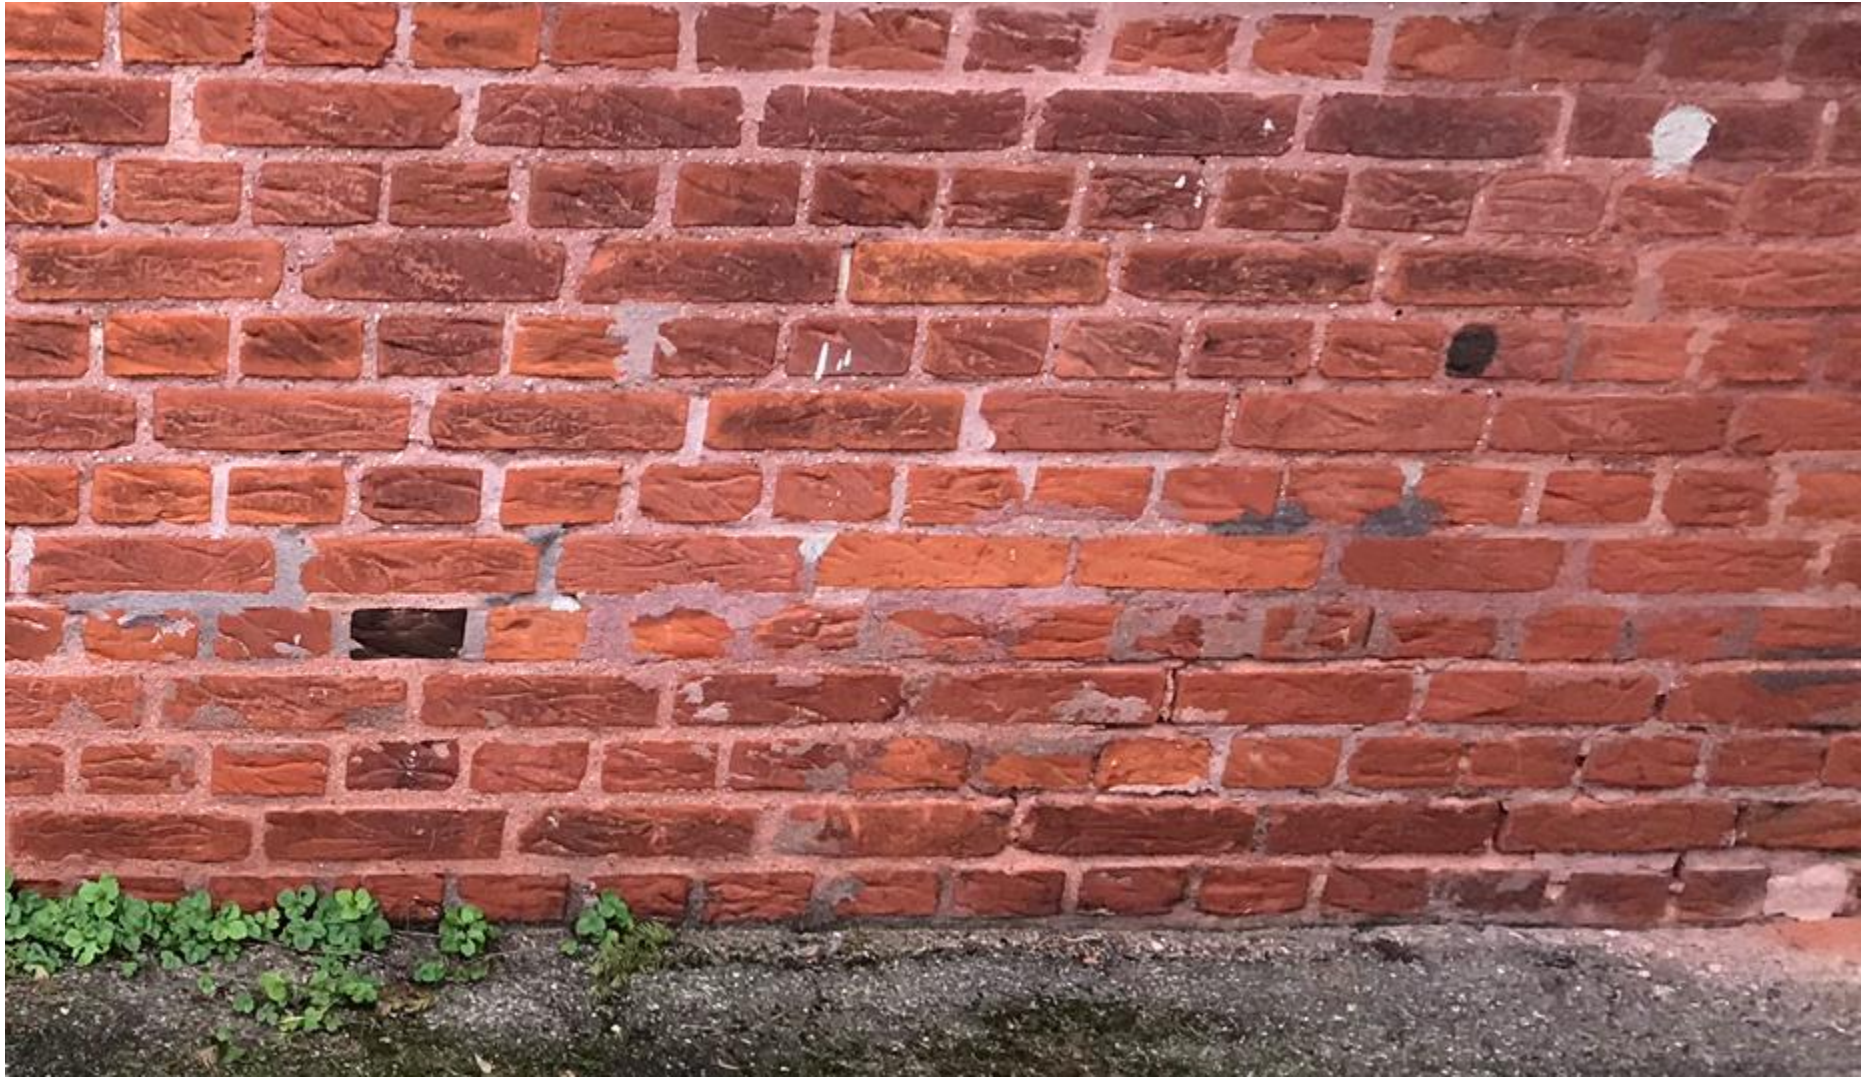
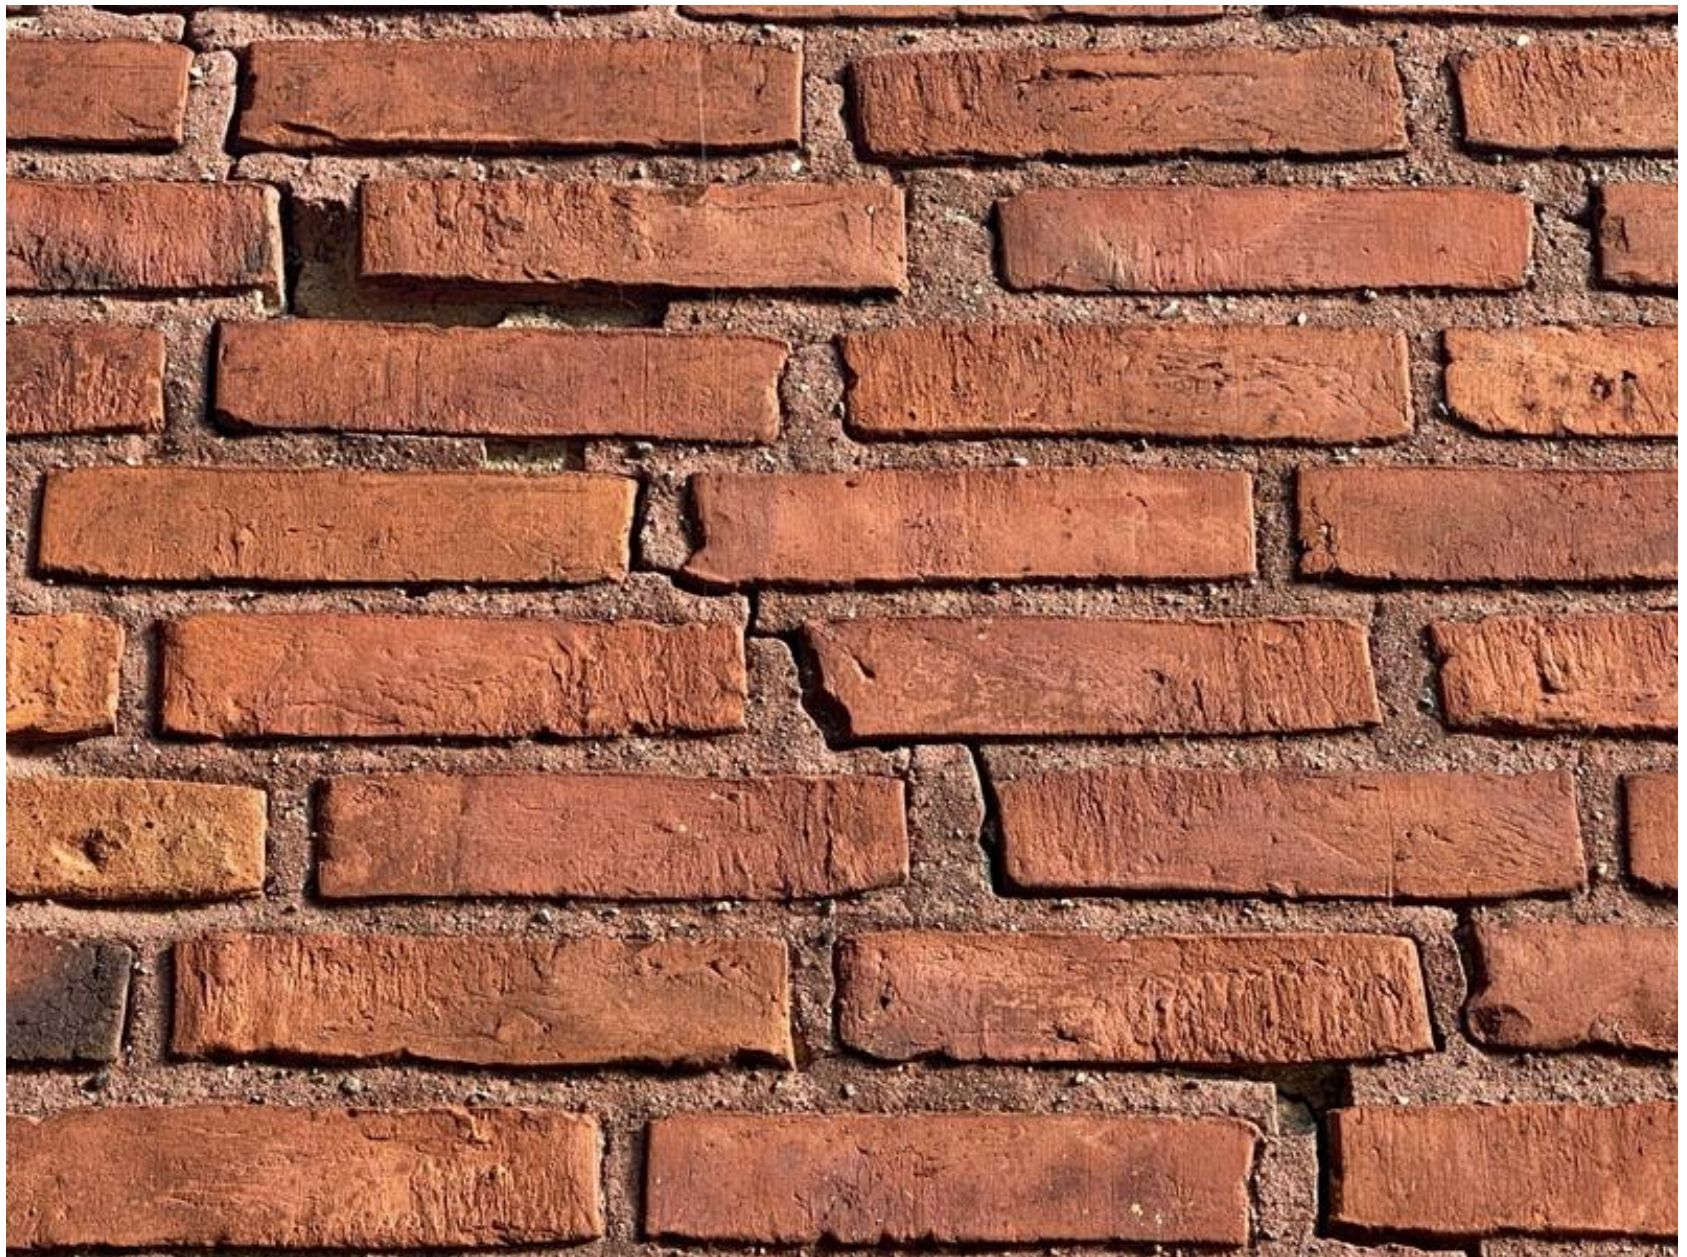
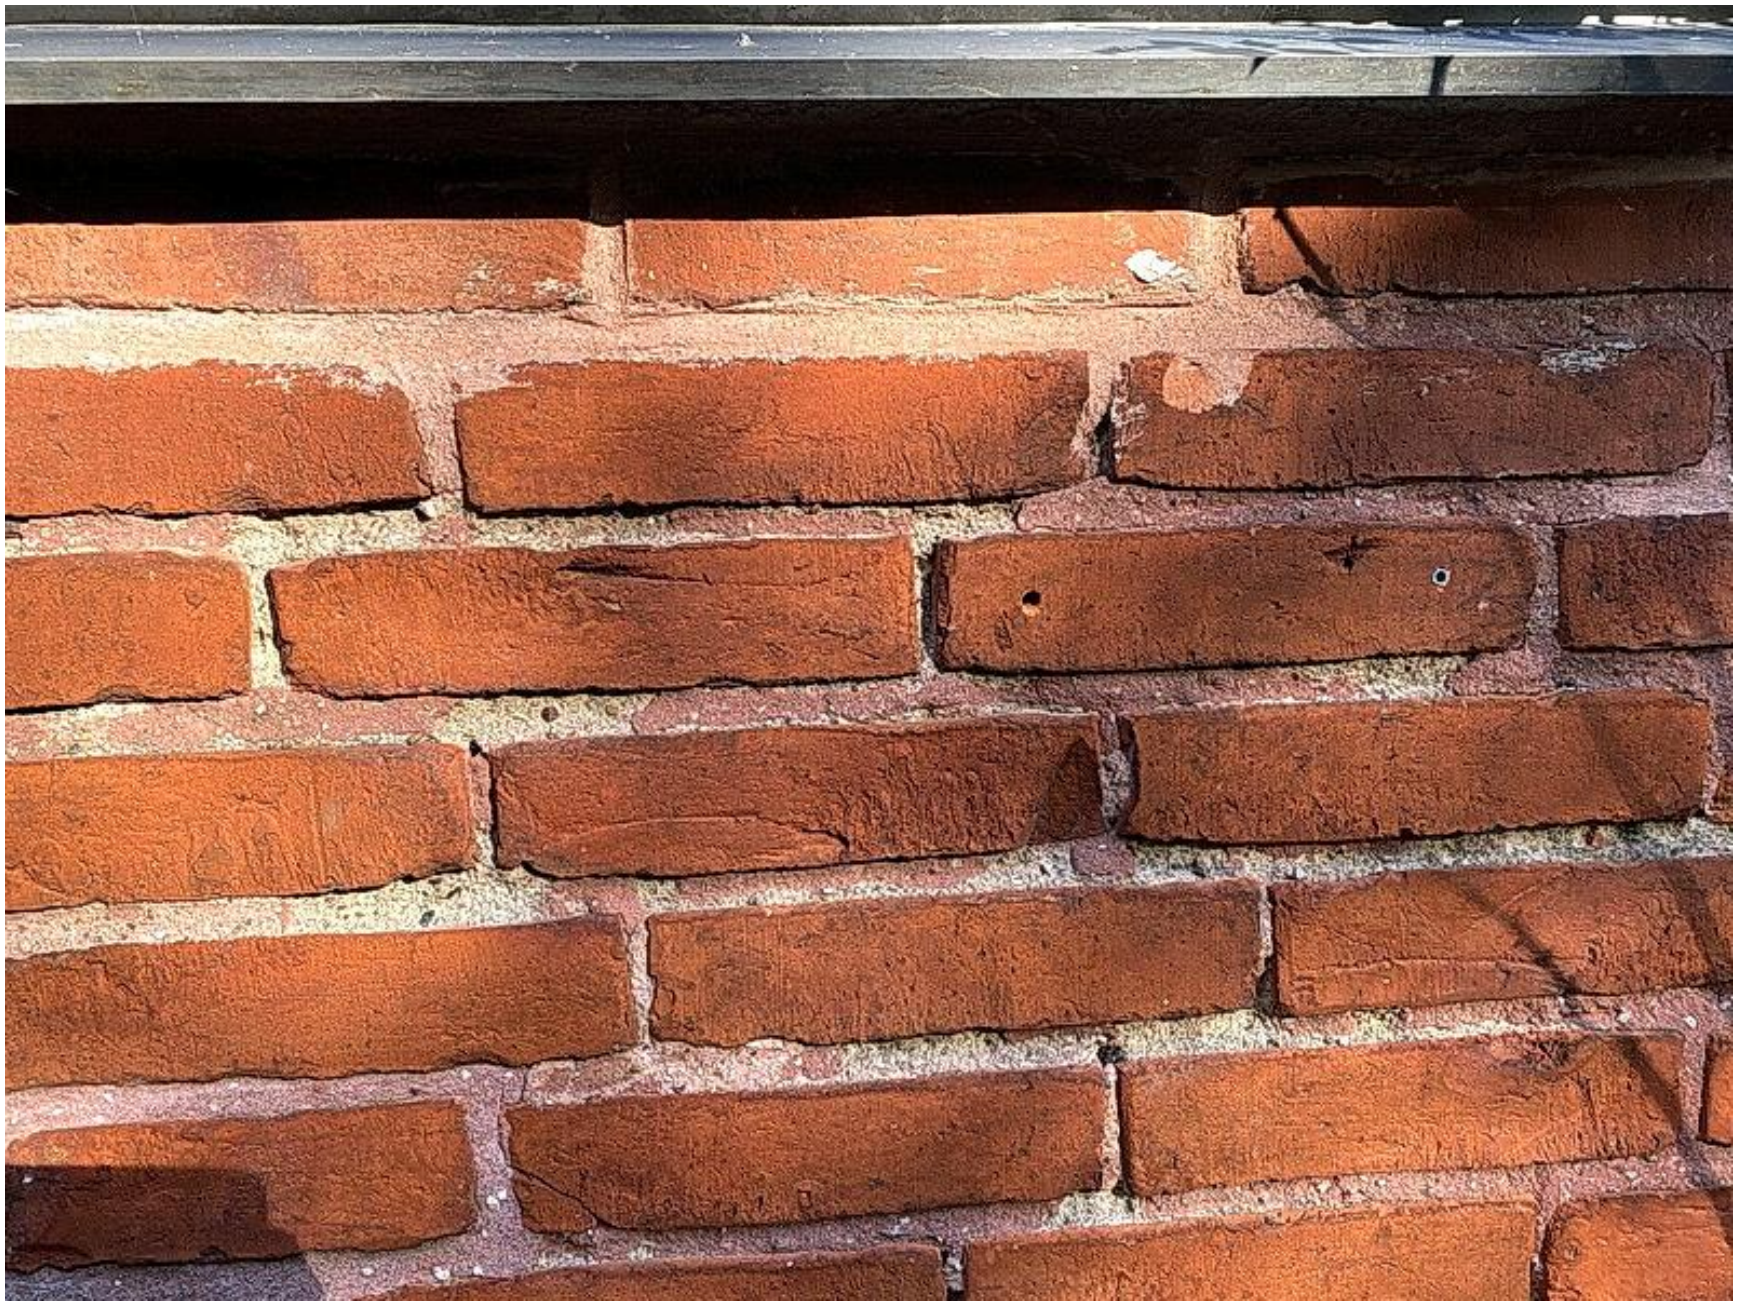
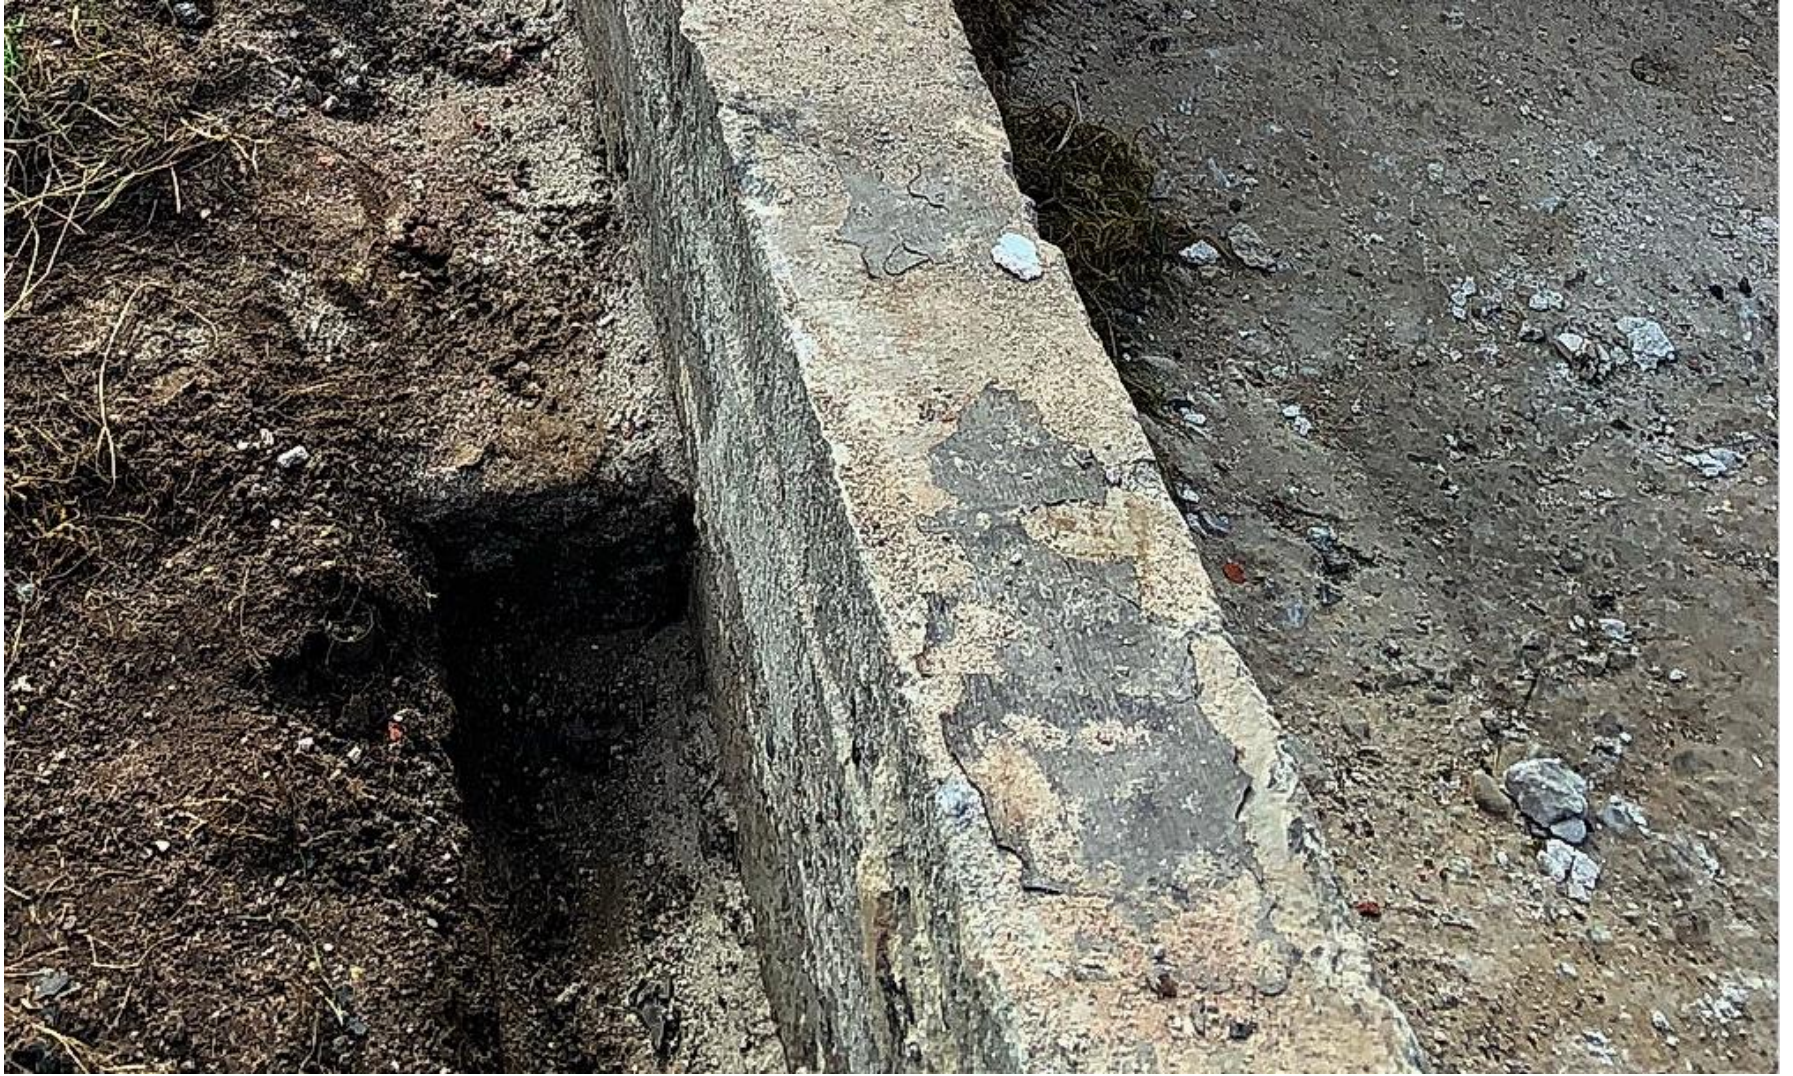
De murede facadevægge

- Har kun 70 mm isolering, der nogle steder er faldet noget sammen.
- Kuldebroer.
- Dårlige fuger og sten i et vist omfang.
- Utæt fugtspærre mellem murværk og sokkel.

- En efterisolering af de eksisterende murede vægge
- Etablering af ny vandret fugtspærre ved sokkel
- Udskiftning af tagplader og underlag
- Forbedring af ventilations- og isoleringsforhold i tag.
- Udskiftning af lofter
- Udskiftning af vægge ved annek
- Forbedring af udluftningsforhold i annekset
- Lille loftshøjde kan ikke umiddelbart ændres
