Helhedsplan i Søgården

Orienteringsmøde
30. november 2020

De største problemer for Søgården er overordnet set i store trækk:

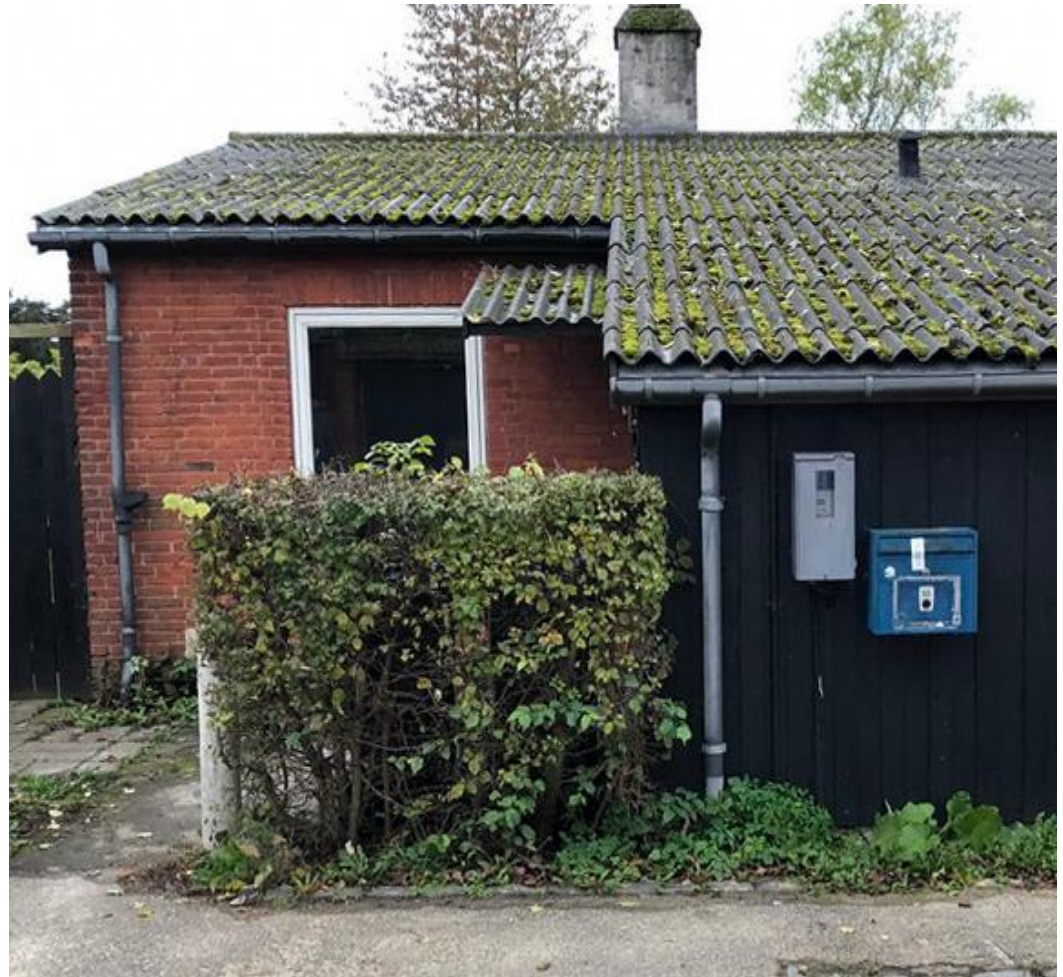
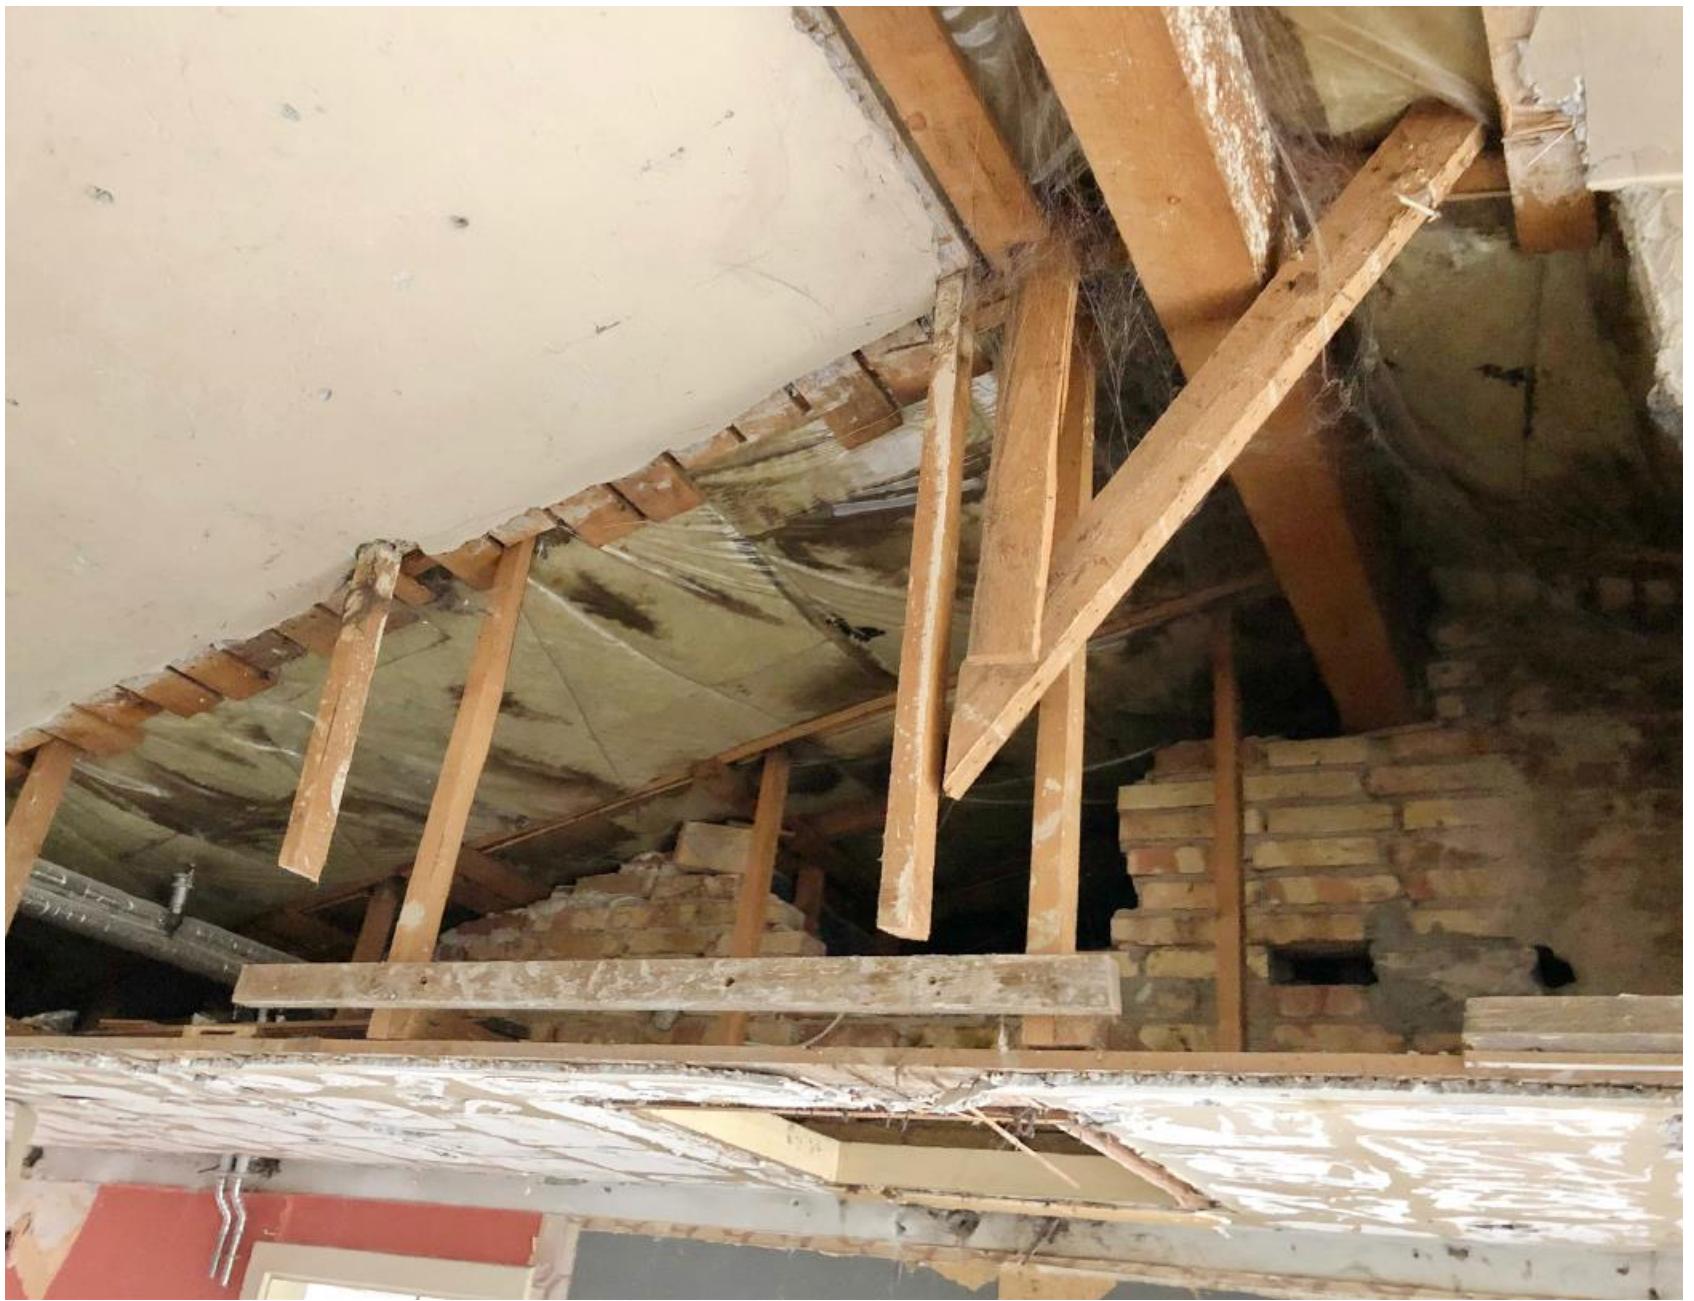
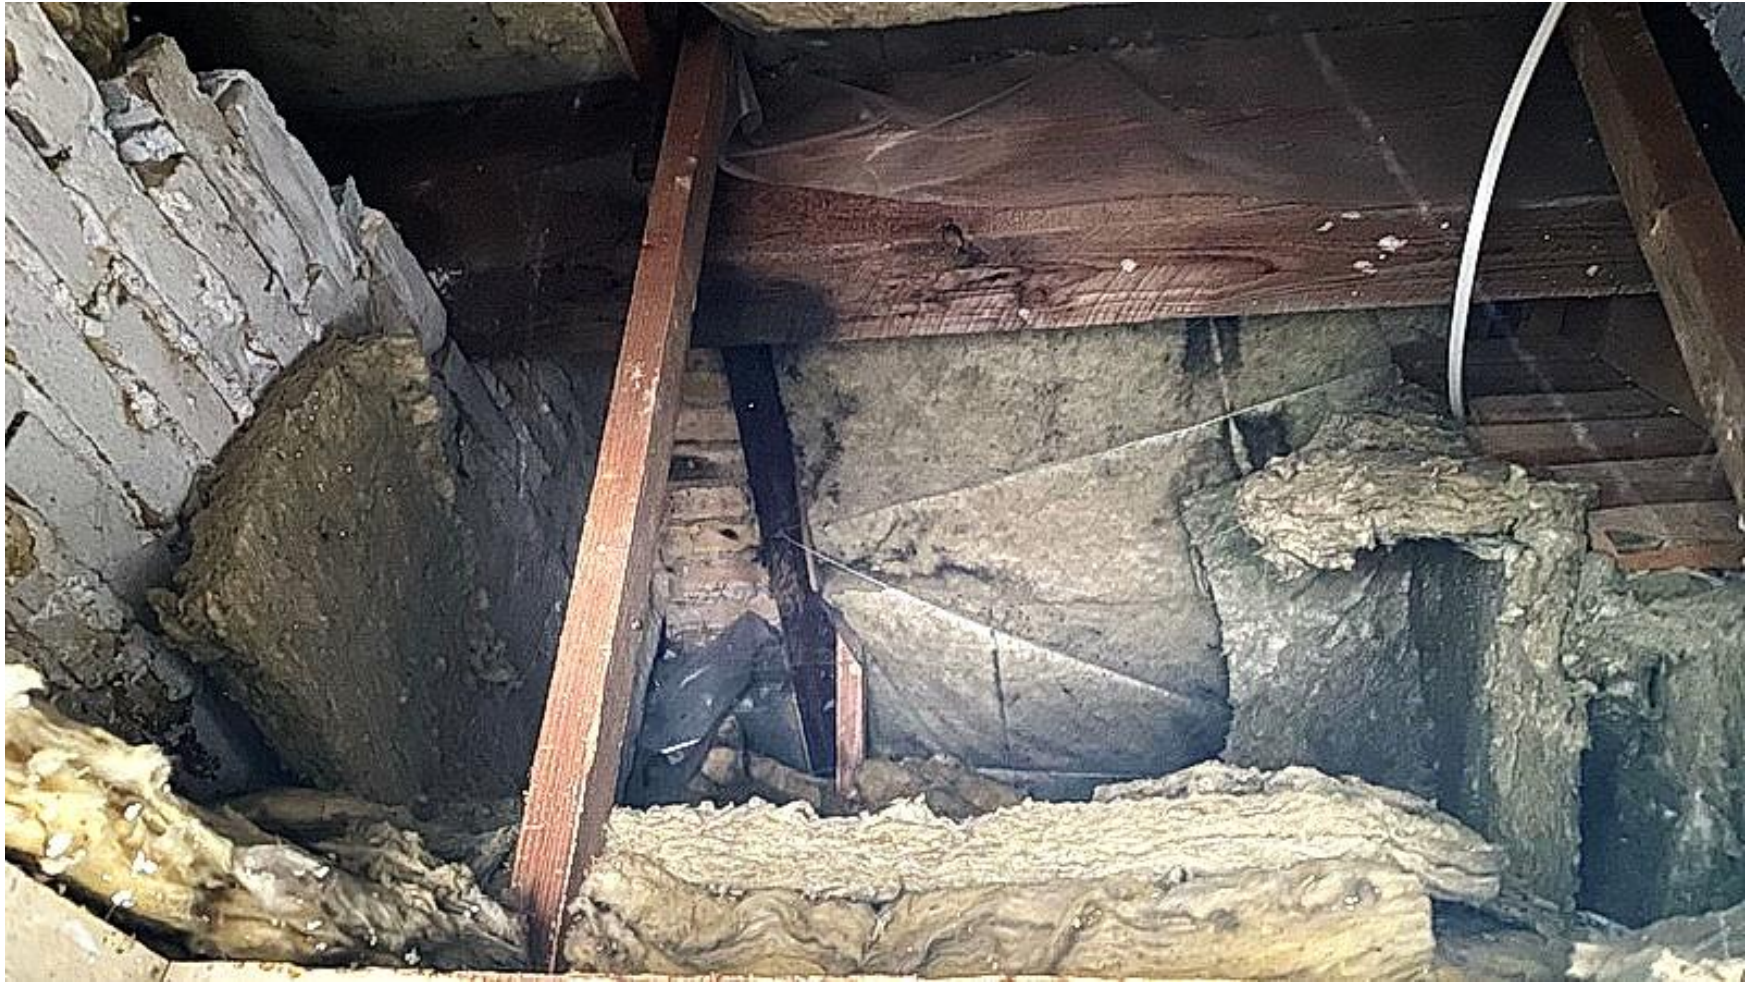
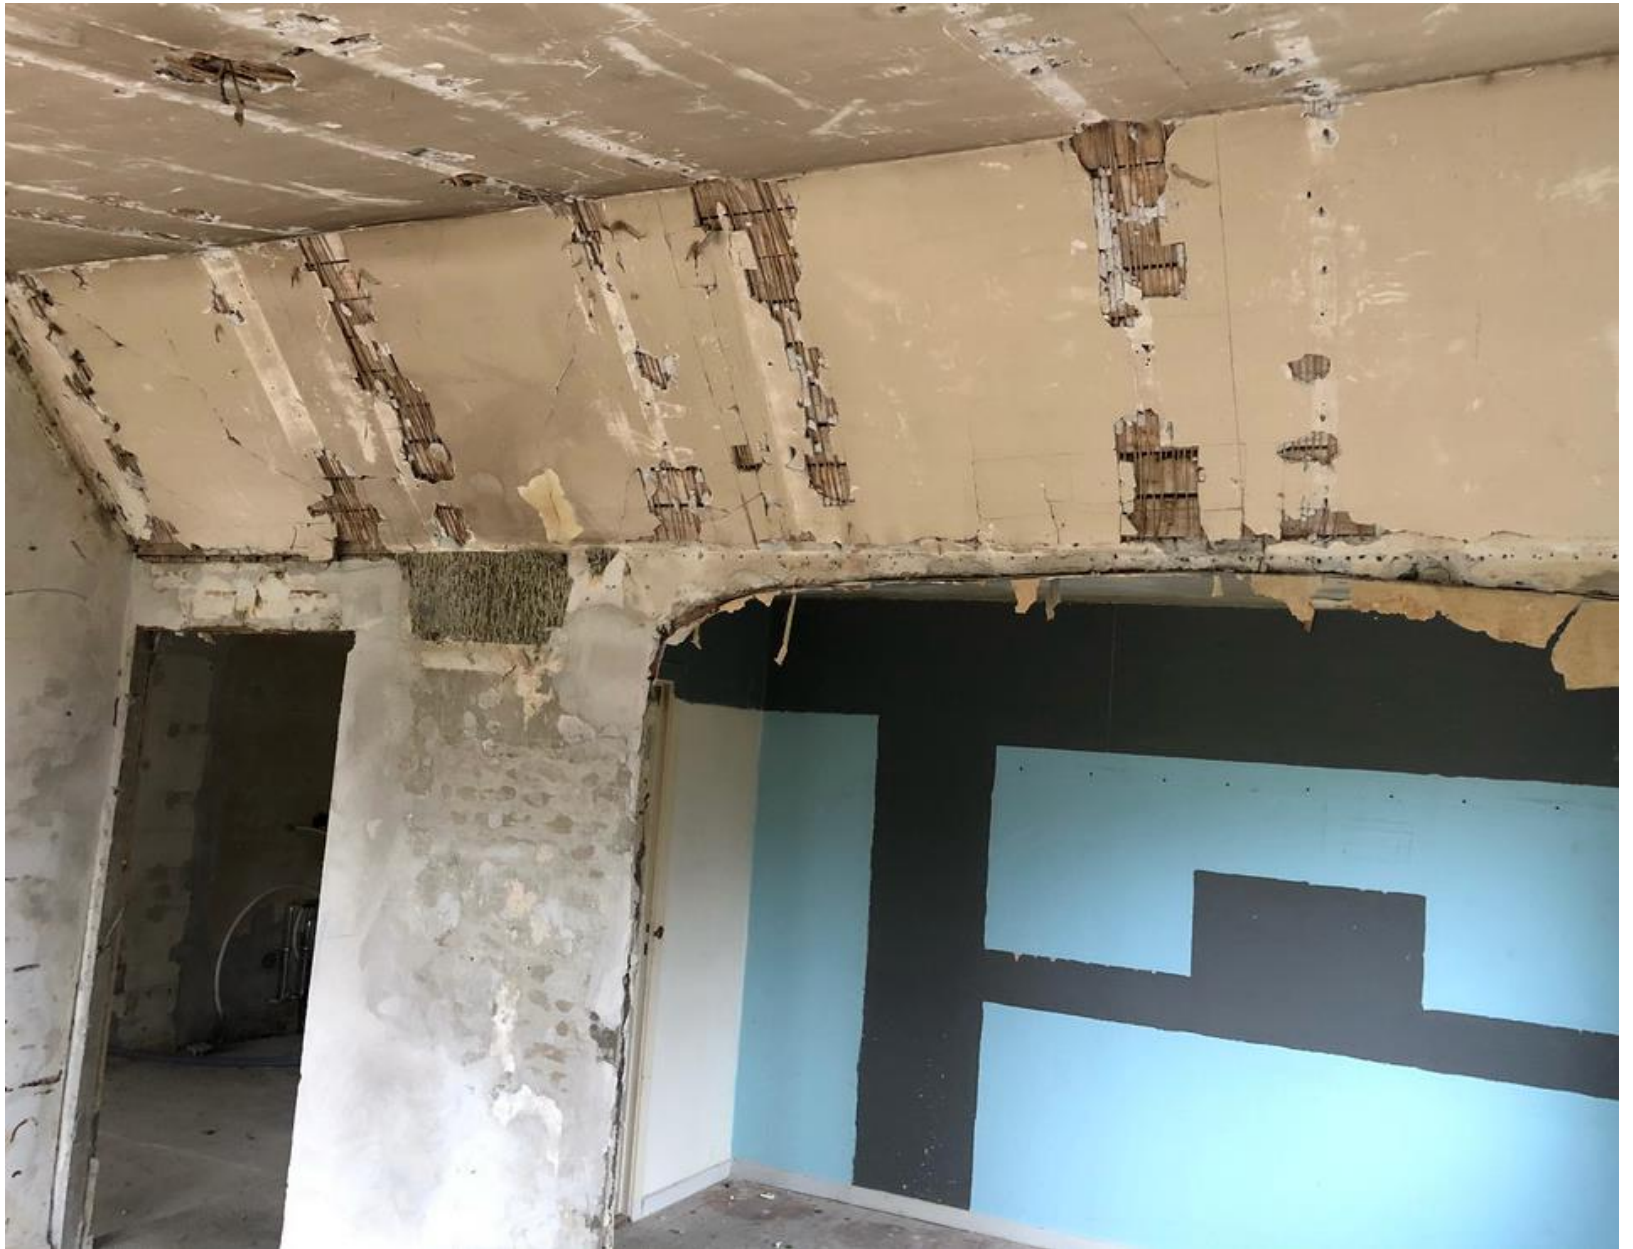
Tage og lofter

- Dårlig og slidt tagbeklædning.
- Dårlige ventilationsforhold i tagkonstruktionen.
- Isolering opfylder ikke nuværende krav.
- Risiko for uforudsigelige svigt og skader i tagkonstruktionen.
- Ny loftsbeklædning påkrævet.

- En efterisolering af de eksisterende murede vægge
- Etablering af ny vandret fugtspærre ved sokkel
- Udskiftning af tagplader og underlag
- Forbedring af ventilations- og isoleringsforhold i tag.
- Udskiftning af lofter
- Udskiftning af vægge ved annek
- Forbedring af udluftningsforhold i annekset
- Lille loftshøjde kan ikke umiddelbart ændres

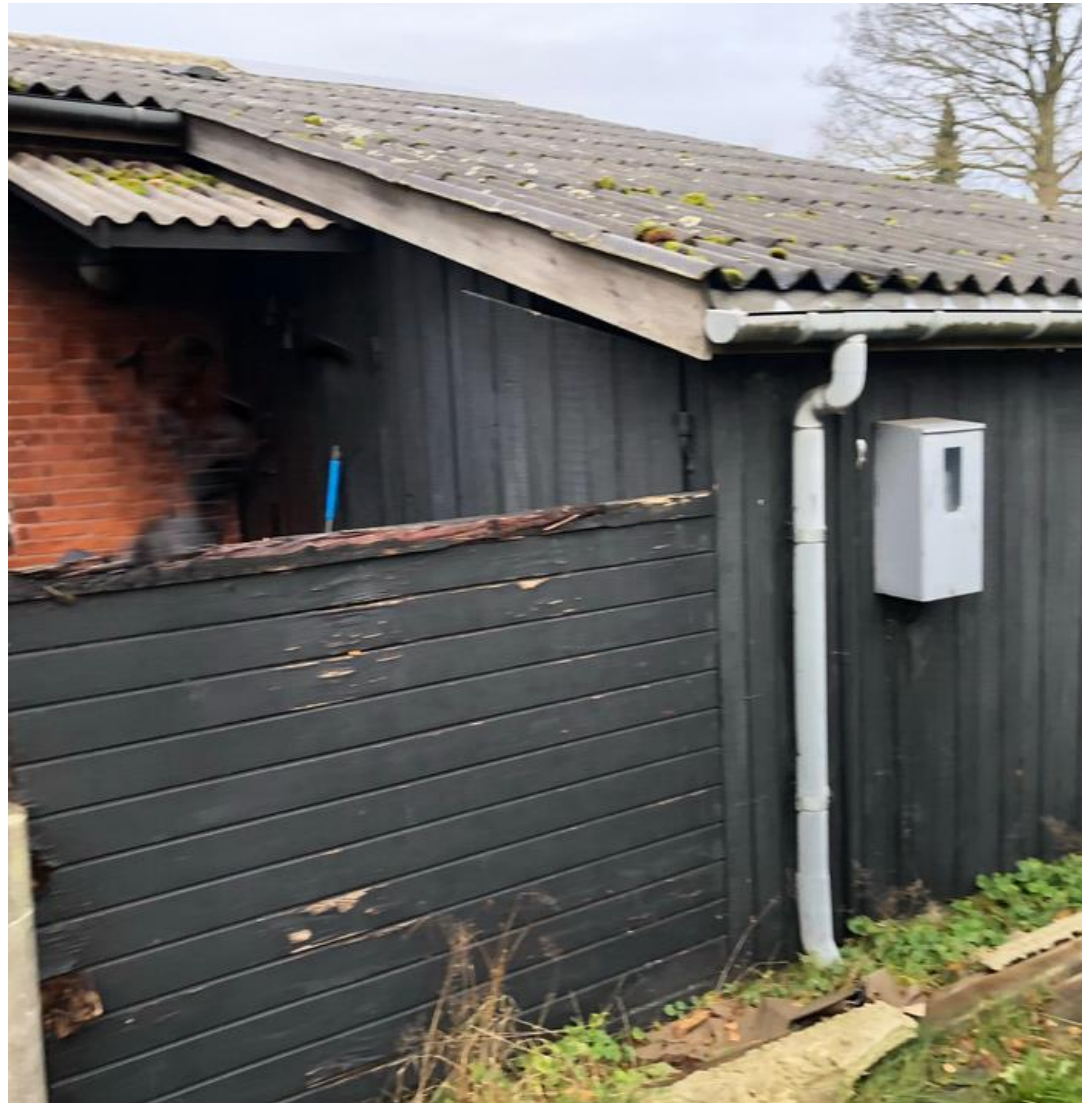
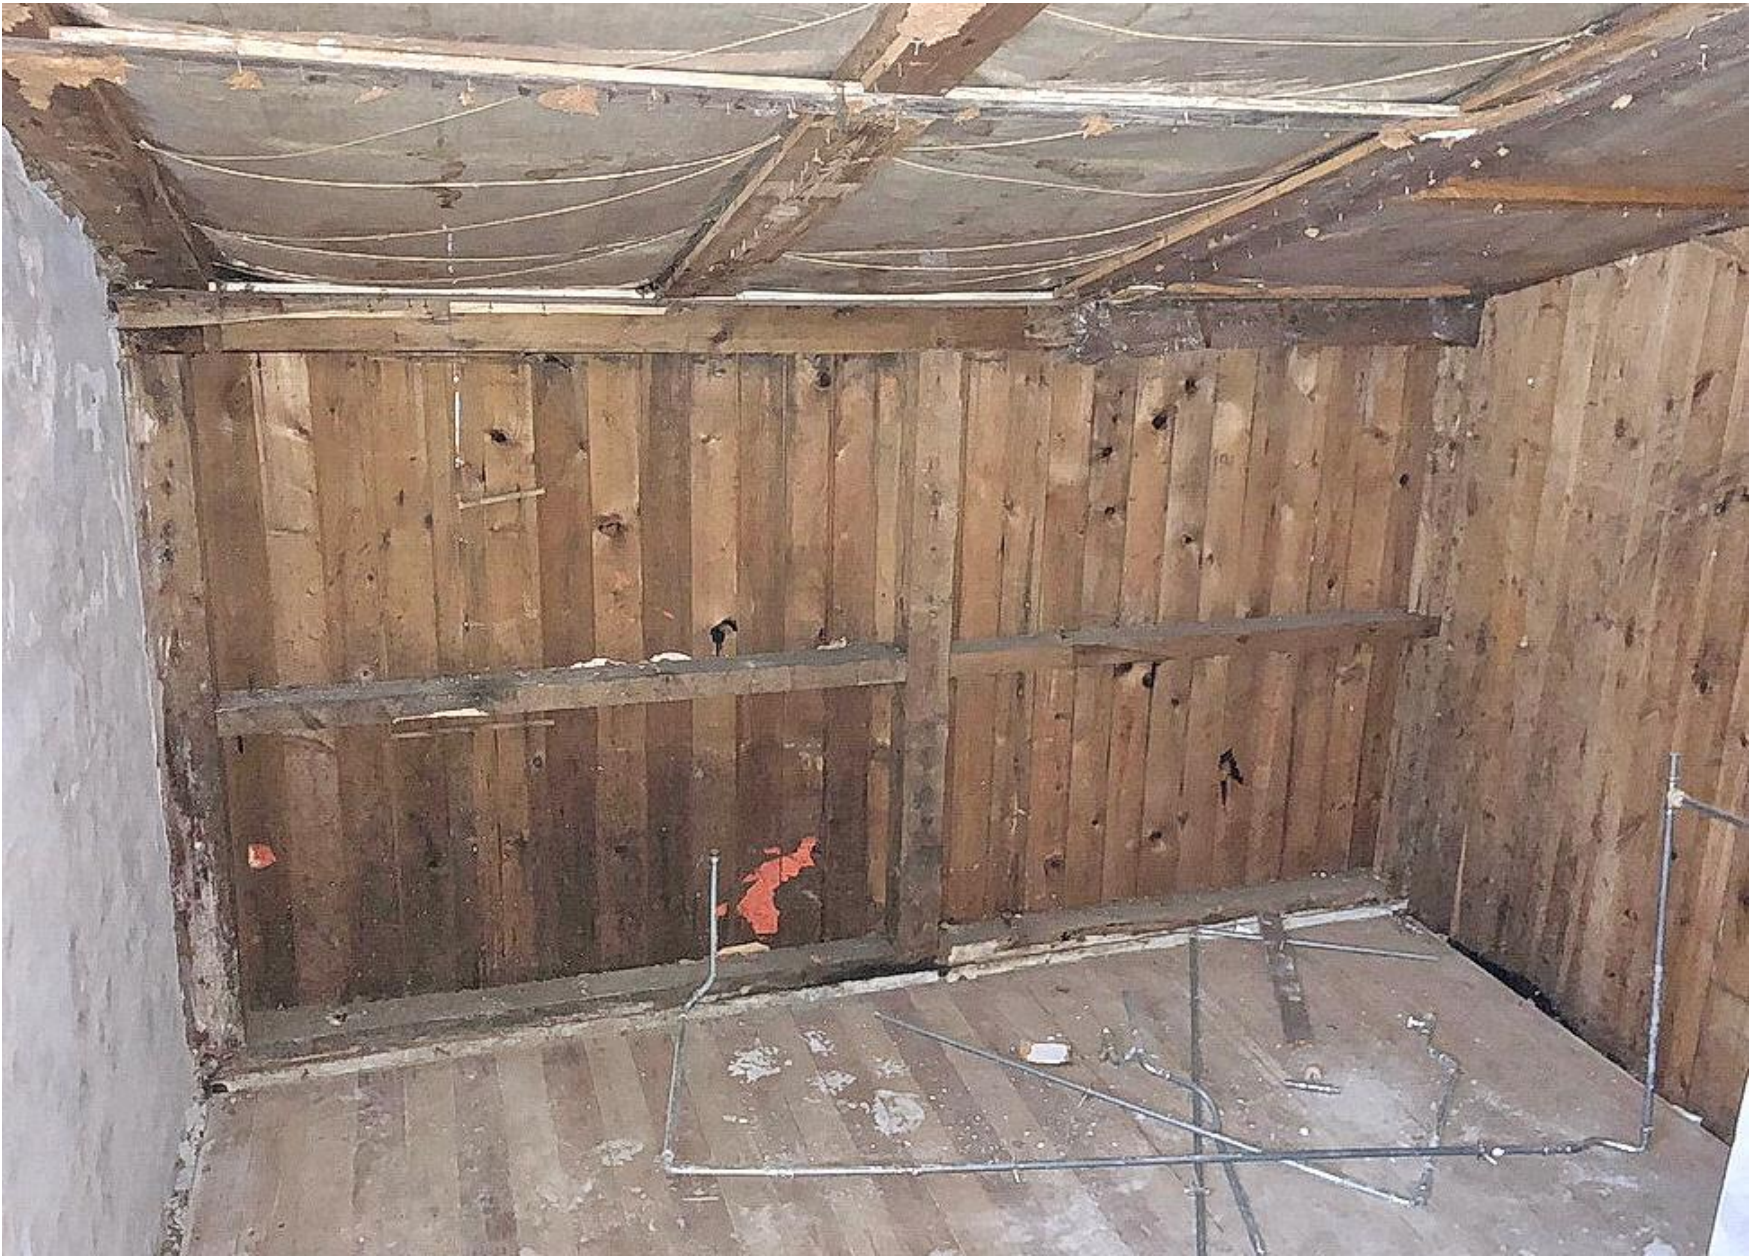
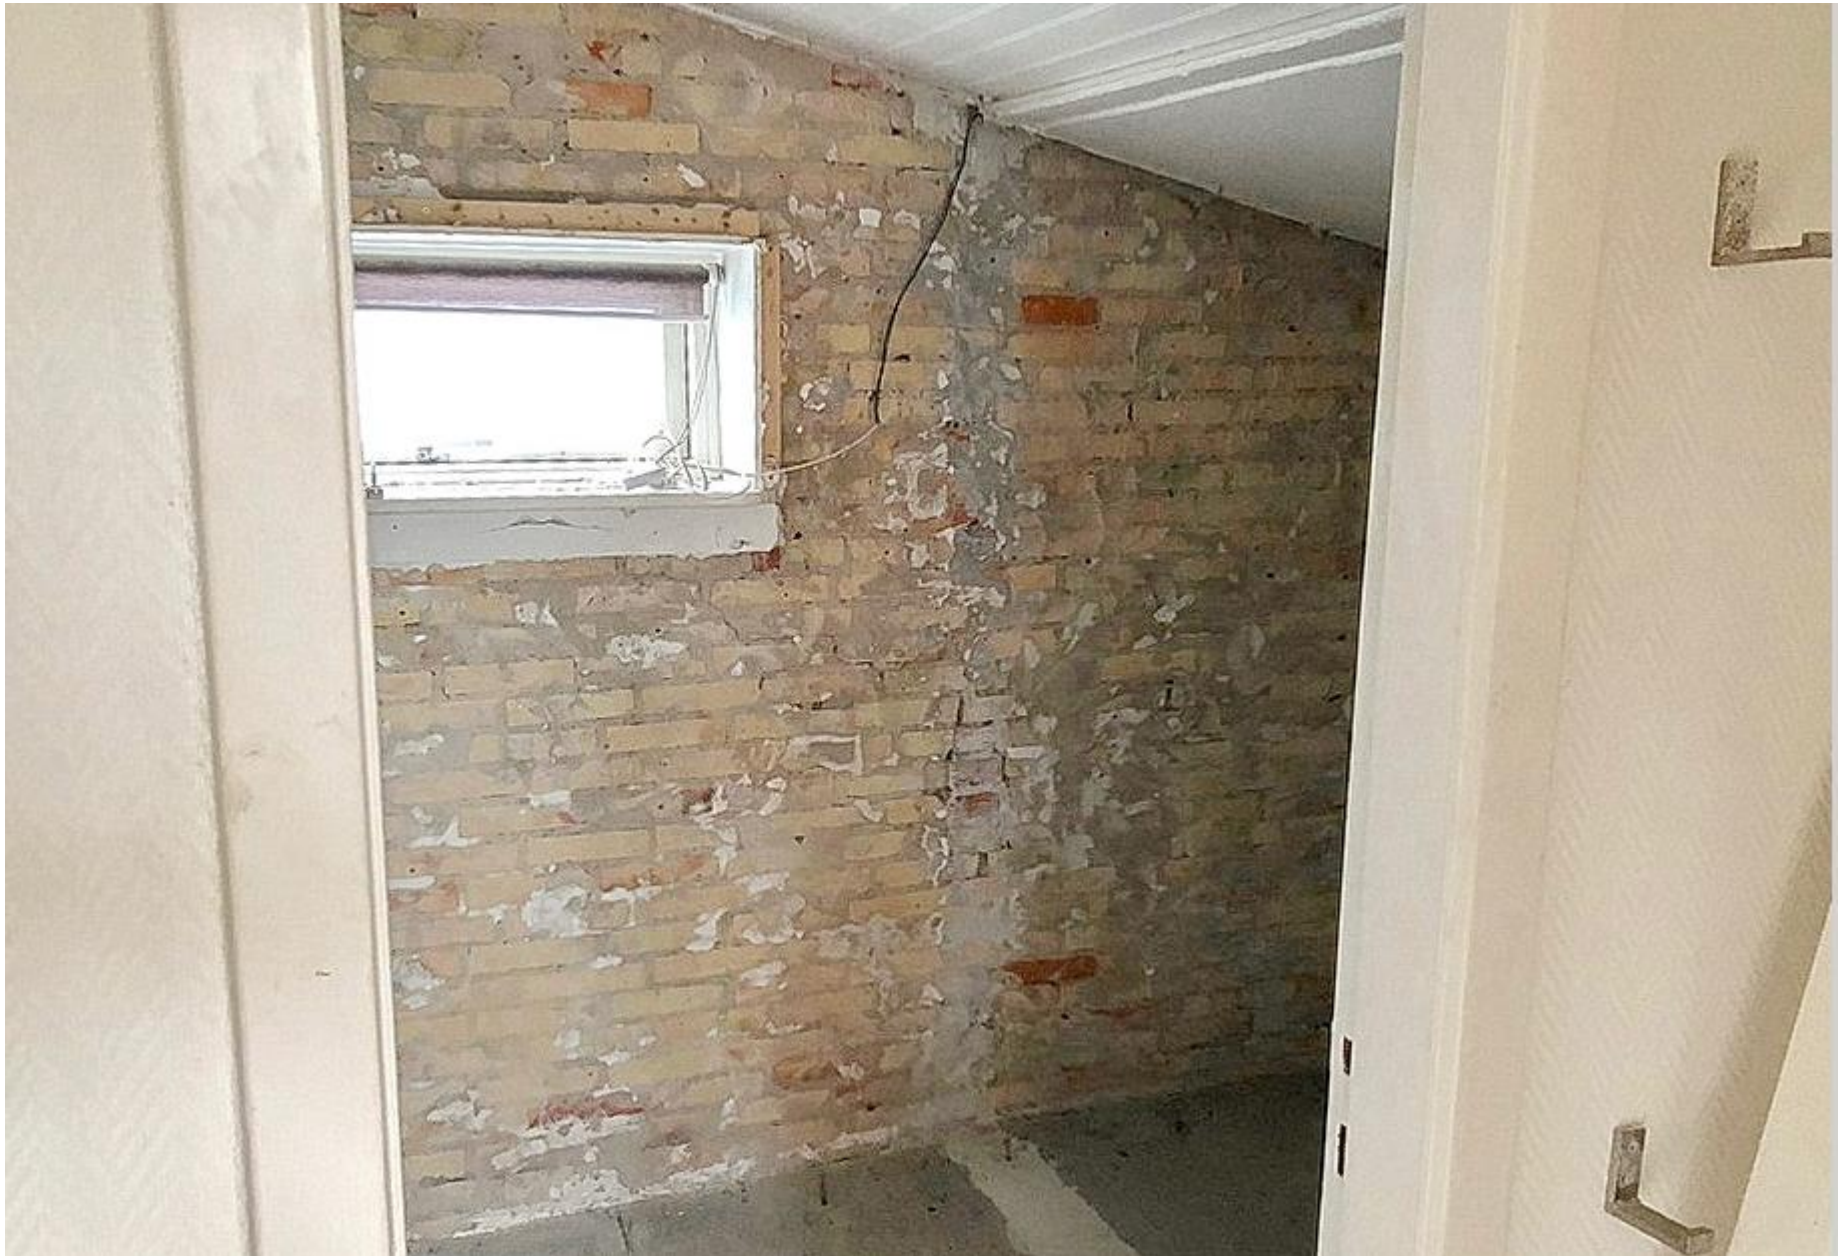
Annekset

- Vægge dårligt isolerede og uden membran.
- Lille loftshøjde.
- Ikke mulighed for effektiv udluftning.
- Resulterer i risiko for skimmelsvampeangreb.
