Temaavis for helhedsplanen

Sorgenfrivang I, afd. 1705
September 2021

Helhedsplan - en plan for det hele

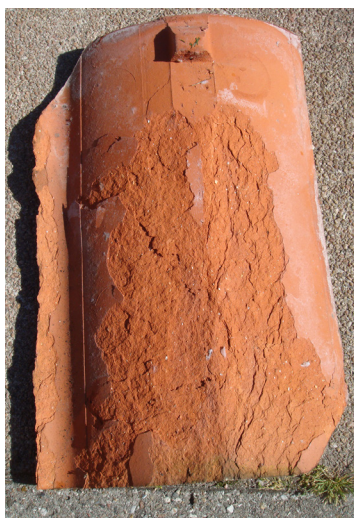
Tagsten med forvitret bagside

Alderen taget i betragtning har vi i afdelingen som udgangspunkt ikke haft anledning til at tro andet end, at tagets tilstand er i orden. Efter en række grundige undersøgelser i 2014 har det dog vist sig at tagets tilstand er kritisk. Det skyldes store og stigende udfordringer med afskalninger og revner som følge af dårlige tegl, som ikke er frostsikre. Driften har i de seneste år fulgt udviklingen nøje og været på

forkant med større skader. Tagstenene udskiftes til nye røde vingetagsten, gammel dansk model.

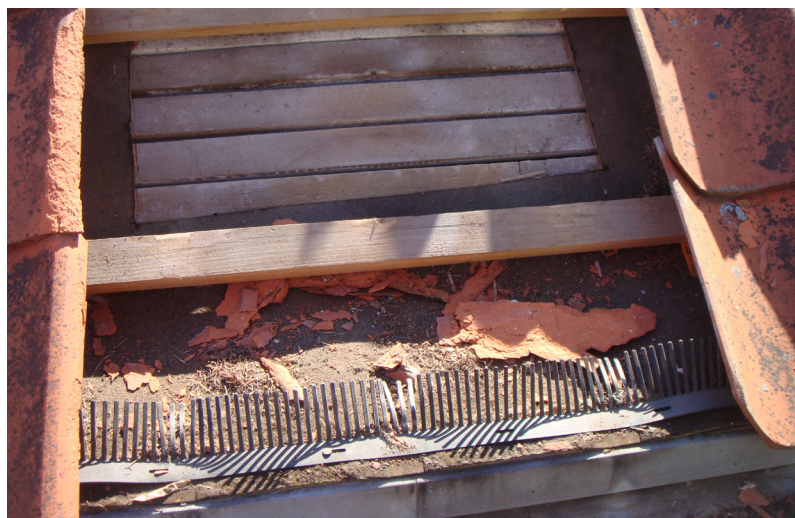
Destruktiv undersøgelse af tag viste store mængder afskalninger af forvitrede sten.

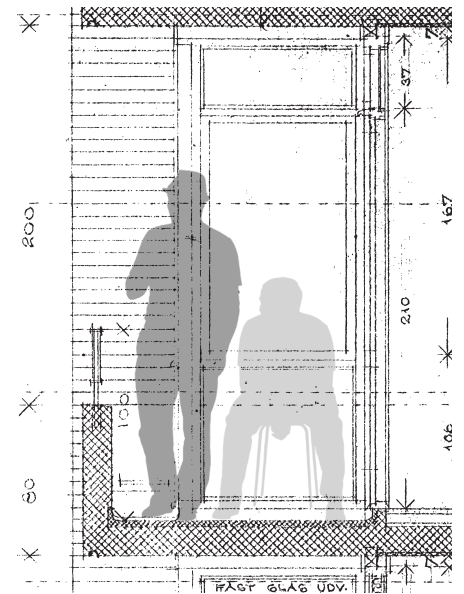
Tværsnit i altan - eksisterende forhold

De eksisterende altaner er støbt sammen med etagedækket (dæk under gulv i stue og værelse). Det betyder at der er ca. 6 cm niveauforskel fra stue- til altangulv. Altanens oprindelige brystningsværn er støbt sammen med altandækket og er med til at bære hele altankonstruktionen. De mange sammenstøbninger af beton er dog ikke uden udfordringer.

I midten af halvfemserne gennemgik altanerne en større reovering. I dag står bebyggelsen med omfattende byggeskader efter denne altanreovering. Beskyttelsen af den oprindelige beton lykkedes delvis efter hensigten, men der er efterfølgende kommet skader, som følge af reoveringen:

1. På de yderste forplader af fiberbeton optræder synlige revnedannelser i større eller mindre grad. Revnerne skyldes, at de tre typer beton, der er støbt sammen i brystningerne, fungerer dårligt sammen. Rev-

nerne er udtryk for bagvedliggende fugt- og saltsprækker, der nedbryder brystningen indefra.

2. Samtlige murpiller har revnedannelse i større eller mindre omfang ud for altanbrystningerne. Revnerne skyldes, at støbemørtlen mellem fiberbetonpladen og den oprindelige betonbrystning blev benyttet i rigelige mængder, hvoraf en del er løbet ind i murpillens hulrum. Hermed blev altanbrystningen uhenigtsmæssigt konstruktivt forankret til murpillerne. Efterfølgende har altanbrystningernes bevægelse ved tryk og træk under temperatursvingninger skadet murpillerne.

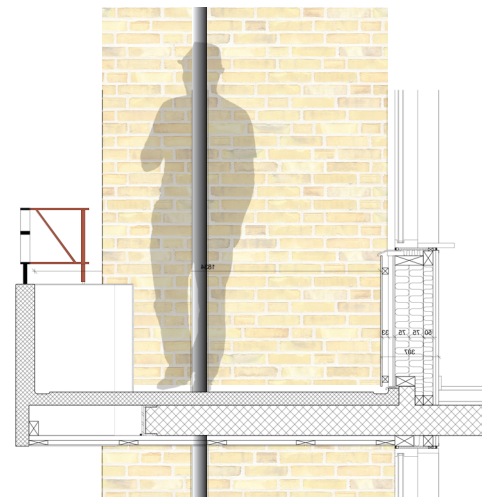
Tværsnit i altan - fremtidige forhold

Udbedringen af altaner og murpiller er et nødvendigt indgreb i bygningerne. Dette gøres ved, at man bortskærer den problematiske brystning og udfører en langsigtet beskyttelse af altanen ved at montere ny altanbund og -brystning i højstyrkebeton oven på det gamle altandæk.

Alle altaner mod vest udvides med ca. 50 cm, så den brede del af altanen bliver en halv meter større. Pudsegangsfunktionen bibeholdes, men bliver lidt bredere, så der bliver bedre plads til at pudse vinduer fremover.

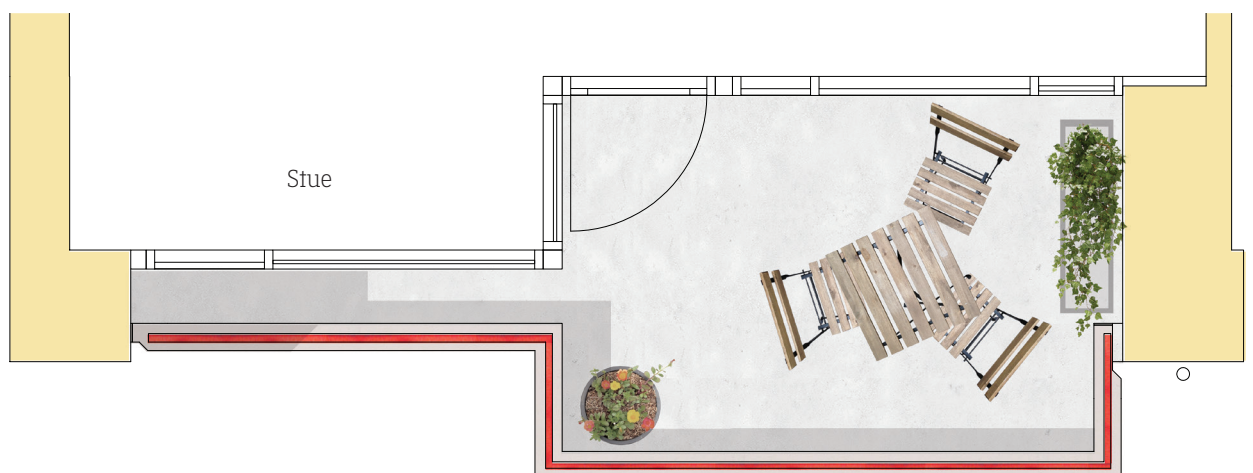
Plan af altan - fremtidige forhold, ikke i mål

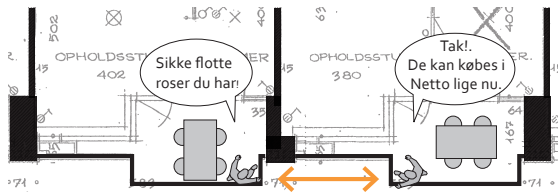
Naboer vil kunne tale sammen uden for murpillerne

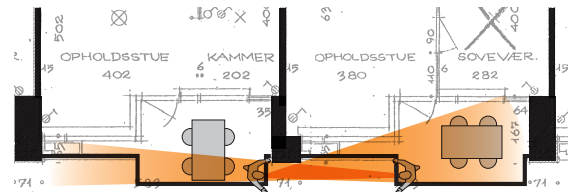
Indblik i boligerne, som følge af altanudvidelsen, er begrænset.

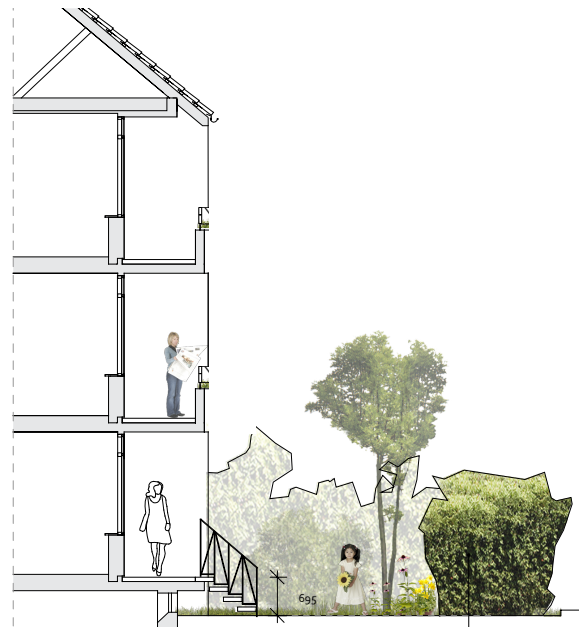
Eksempel på nedgang til have fra gavlaltaner mod syd

Gavlaltaner mod syd, udvides ikke, da boligerne allerede har en altan mod vest, som udvides som beskrevet på forrige side. I stueetagen i gavlboligerne mod syd, etableres adgang via en trappe fra altanen, til et havestykke, som etableres i eksisterende krat/beplantning, således at disse boliger får direkte adgang til et lille privat udeareal.

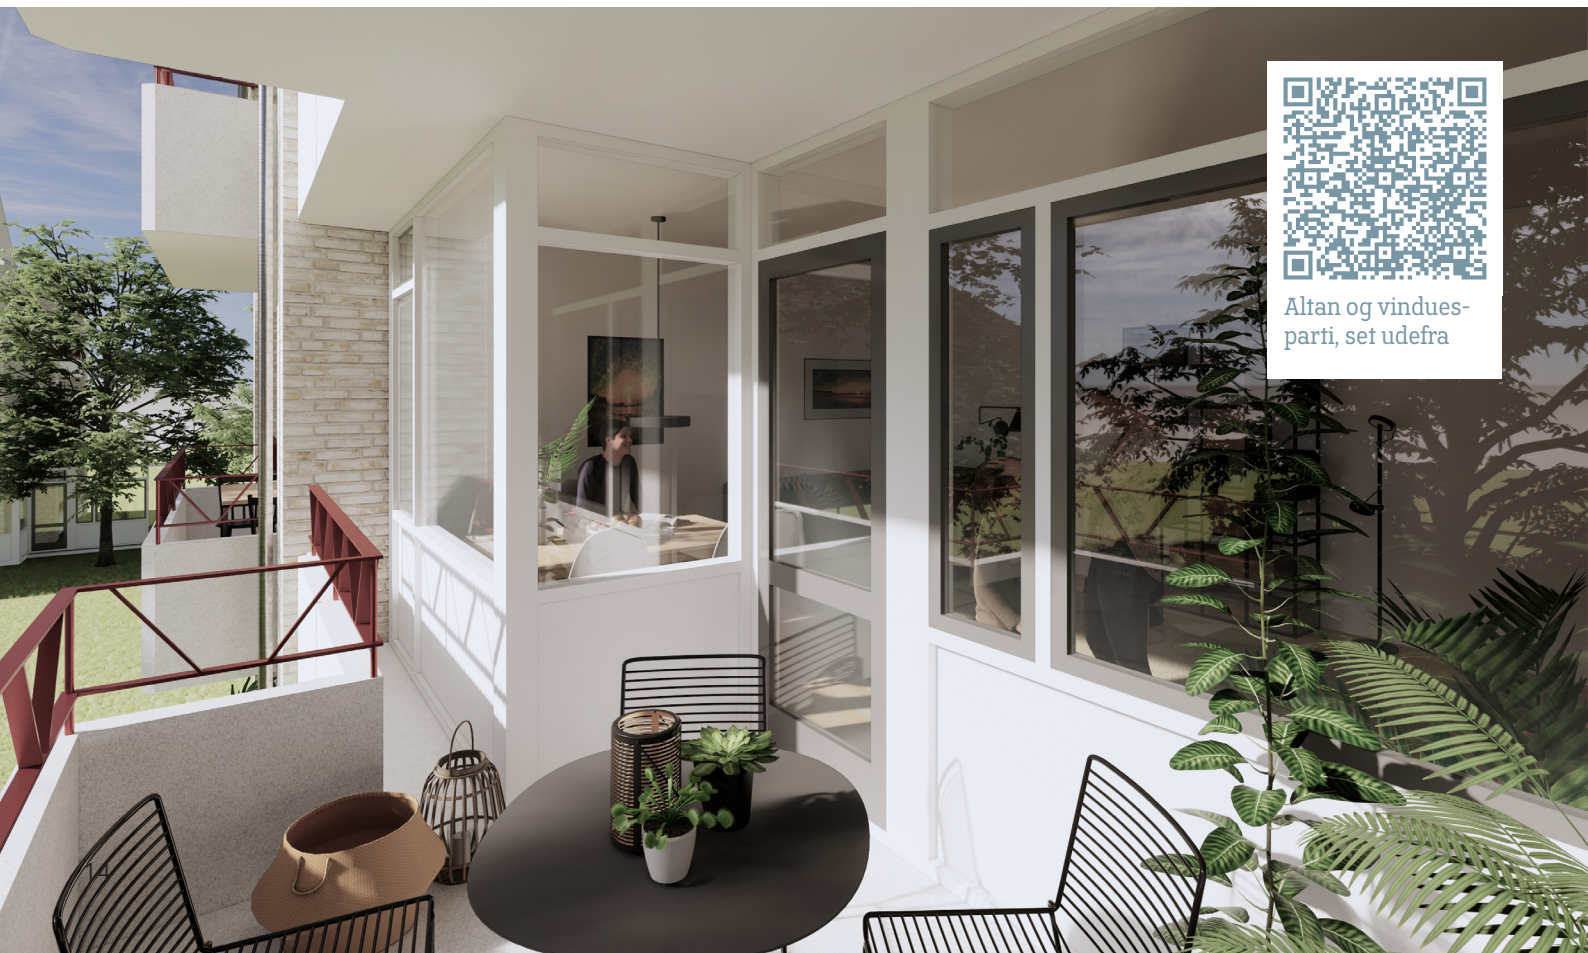
Altan og vinduesparti, set udefra

Nyt vinduesfelt, opdeles så det passer med bagvedliggende rumopdeling

Den bedste løsning fås ved at udskifte hele vinduespartiet - fra gulv til loft, inkl. brystning. På den måde kan vi skabe en hel facade, der overholder de gældende energikrav. Samtidig kan vi optimere

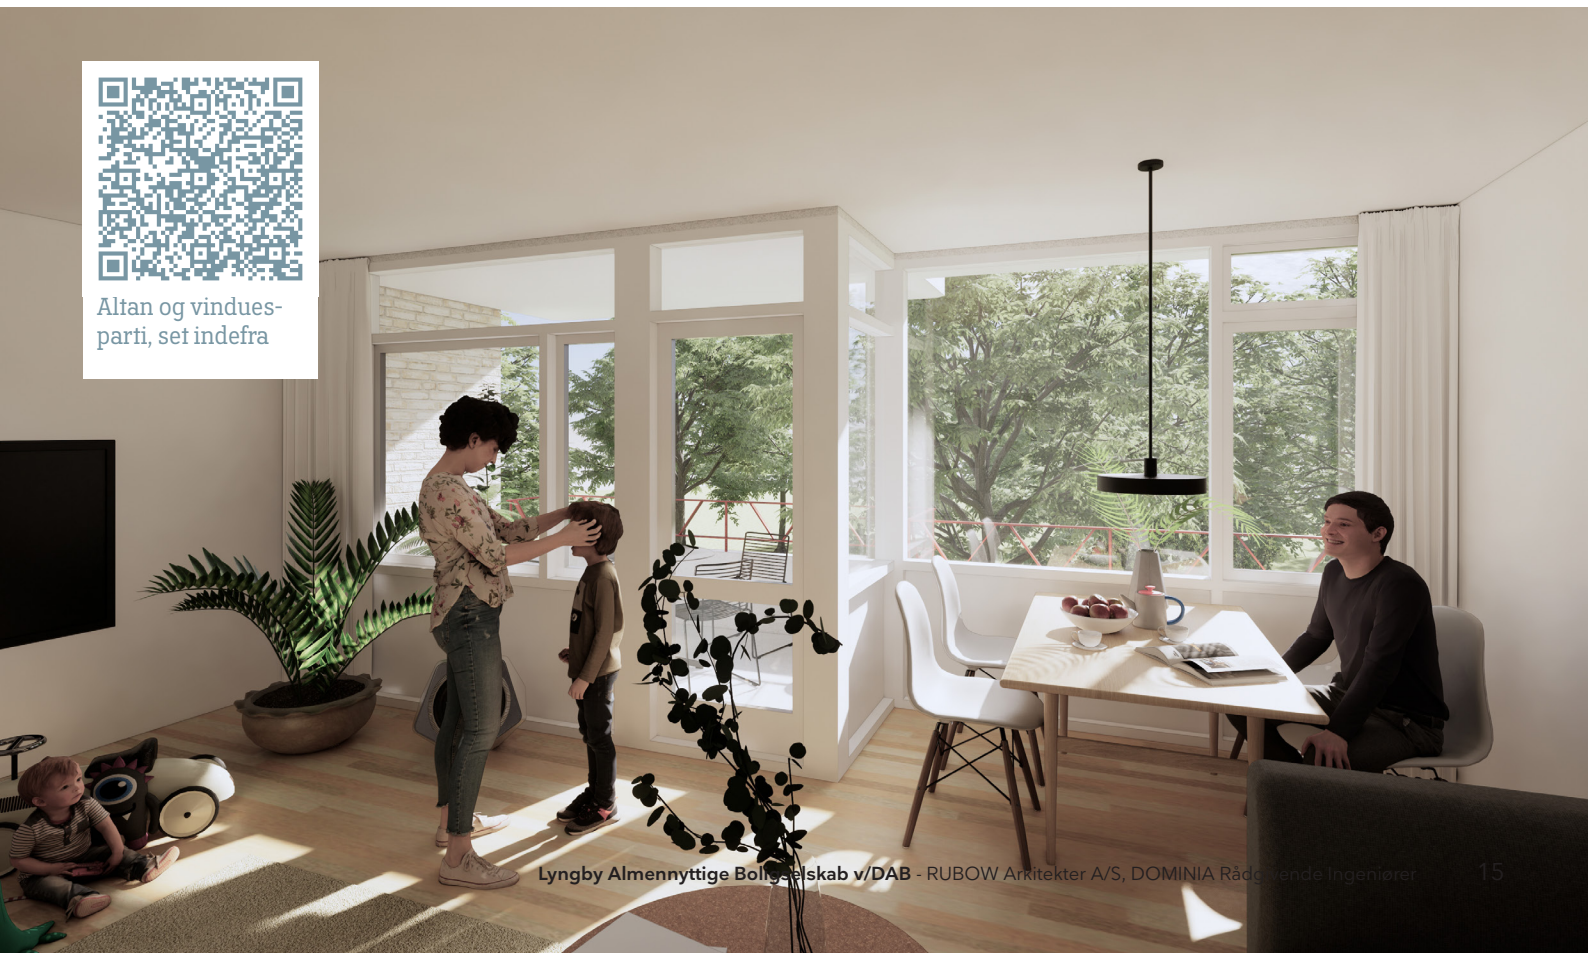
Altan og vinduesparti, set indefra

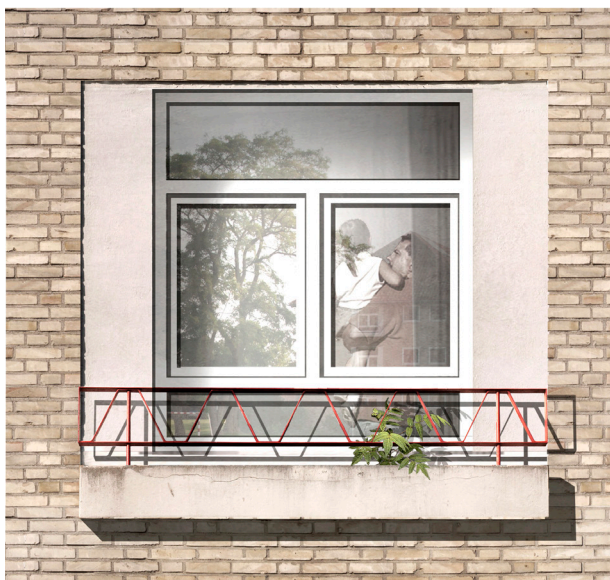
Eksisterende vinduesopdeling ved blomsterkummer

Opdeling af de store vinduer ved spise-stue og soveværelse forslås ændret, som vist på illustrationerne.

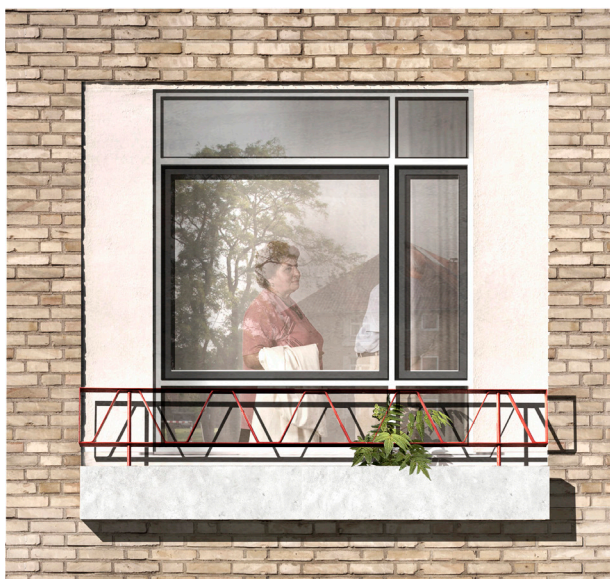
Eksempel på fremtidig opdeling af vinduer ved blomsterkummer

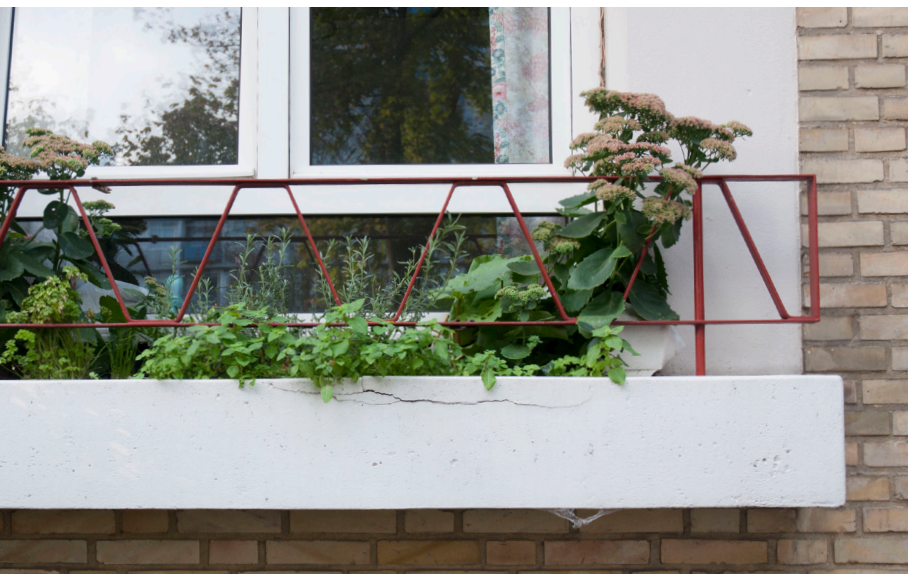
Tydeligt skadet beton på blomsterkumme

De eksisterende blomsterkummer af beton er i dårlig stand, og der er konstateret revner i mange af dem. Revnerne kan forventes at være tiltagende. Afvandingen stopper til tider til, og blomsterkummerne udgør en betragtelig kuldebro under vinduerne, pga. deres udformning. Den indvendige afslutning er i forbindelse med vinduesudskiftningen udført med store, plastikrigter.

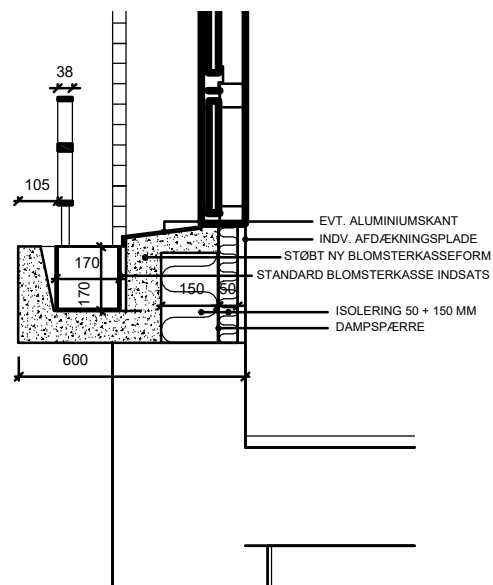
Udkast til ny blomsterkumme uden kuldebro og med optagelig indsats til blomster.

Ved en udskiftning er det muligt at forbedre afvandingen fra kummen, udforme de nye kummer, så man reducerer kuldebroen under vinduerne

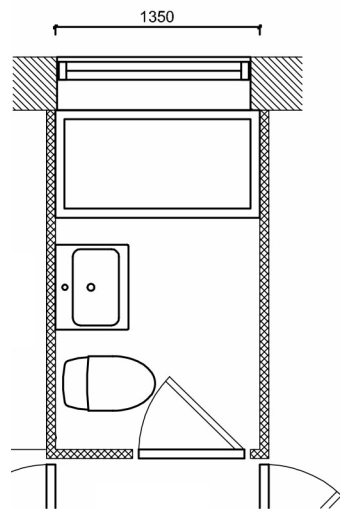
Plantegning, 1:50
Eksisterende indretning

På modstående side er skitseret et eksempel på, hvordan én af de eksisterende ni badeværelsesvarianter ændres til nyt. På tegningerne fremgår principper for omfang af fliser og placering af badeværelsesinventar. Fliserne forventes udført i klassiske formater, som passer til ejendommens oprindelige udtryk, og som kan genkøbes, hvis der er brug for delvis udskiftning, f.eks i forbindelse med renovering af en flyttelejlighed. Se afsnit om beboerinddragelse, om valgmuligheder i forbindelse med flisevalg.

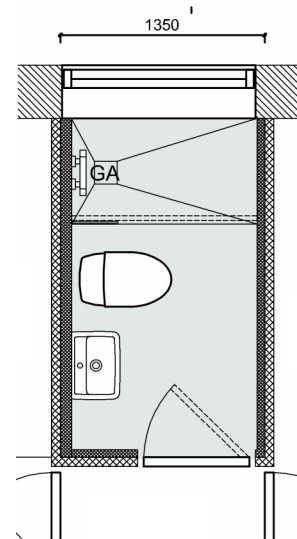
Plantegning, 1:50
Eksempel på fremtidig indretning

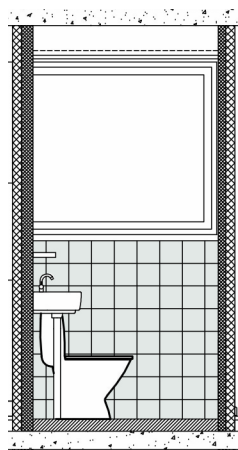
Snit, 1:50
Eksempel på fremtidig indretning

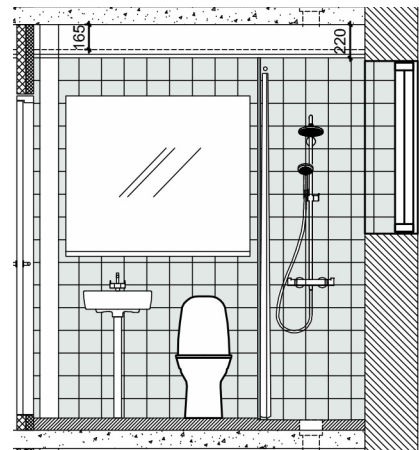
Snit, 1:50
Eksempel på fremtidig indretning

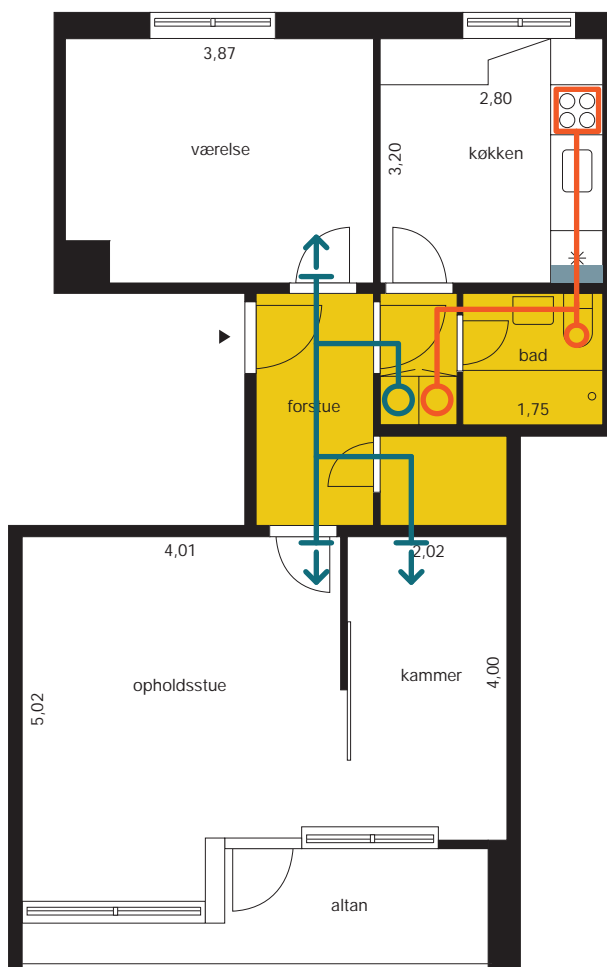
Plandiagram, foreløbigt eksempel placering af ventilation, mål ca. 1:100

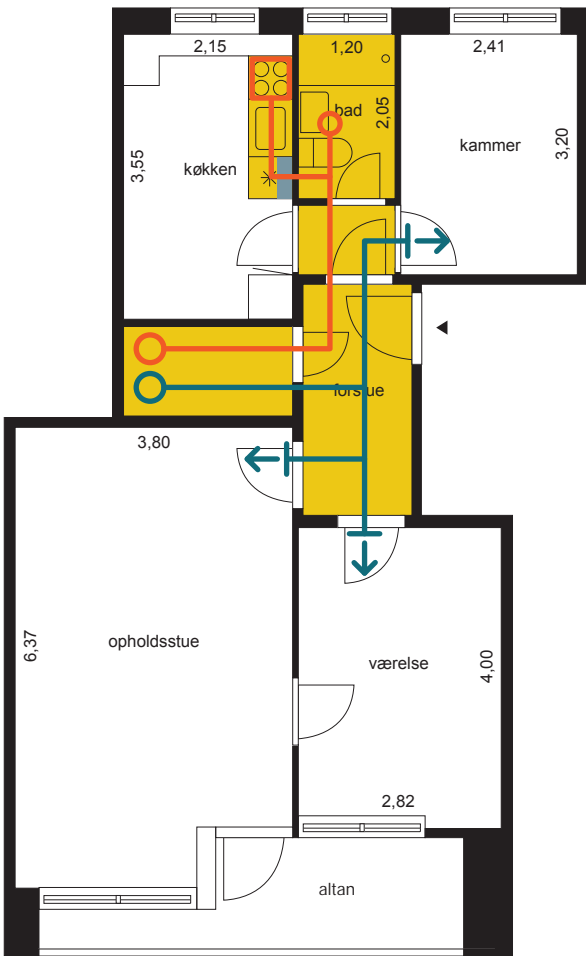
Plandiagram, foreløbig eksempel af ventilation, mål ca. 1:100

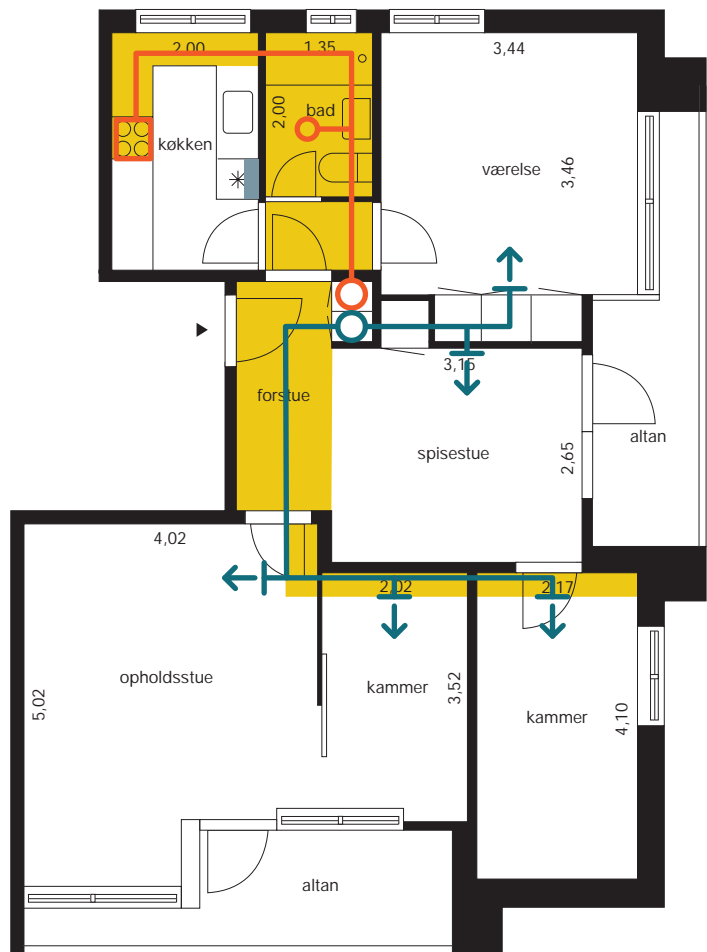
Plandiagram, foreløbig eksempel på ventilation, mål ca. 1:100

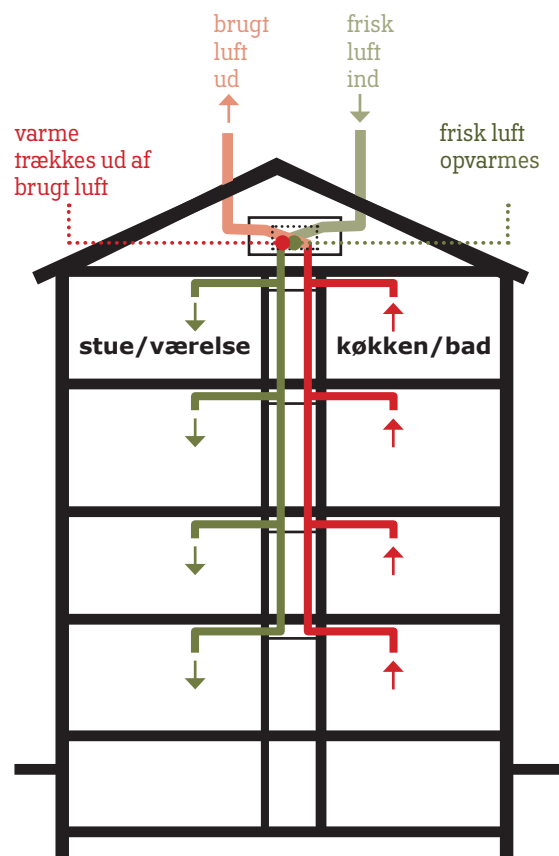
Principdiagram for central balanceret ventilation

Ventilationsanlægget udføres med varmegenvinding, som vil sikre at den varme fra den luft, som suges ud fra lejlighederne, overføres til indblæsningsluften. Dette gøres ved en 100 % adskillelse af luften så lugtgener ikke overføres mellem boligerne.
